B. QUAI FEL – NIVEAU 0

a. Centre médical :

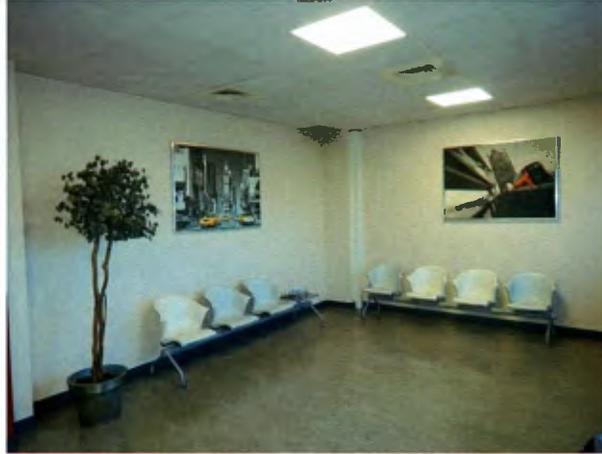
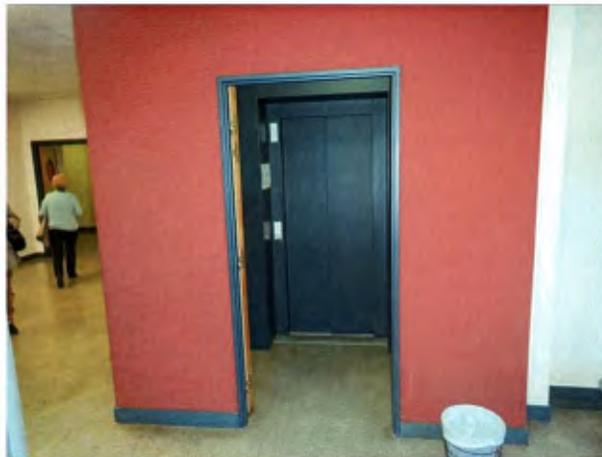
Salle D'attente :

Le plafond est un faux-plafond dans lequel sont encastrés des bouches d'aération et des pavés lumineux assurant l'éclairage. Plusieurs dalles sont auréolées.

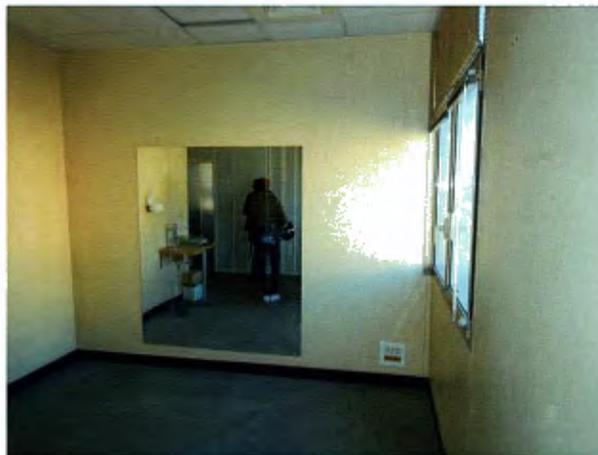
PREMIERE PIECE :

Les murs sont recouverts d'une peinture défraîchie.

Le plafond est un faux plafond composé de dalles tachées dans lesquelles sont encastrés des pavés lumineux et des bouches d'aération.

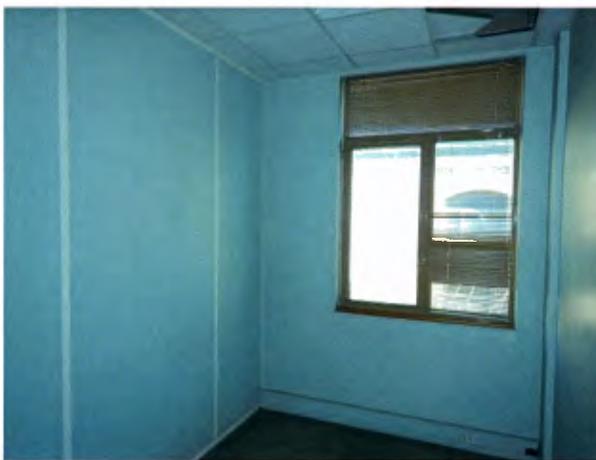
TROISIEME PIECE :

Le plafond est un faux plafond composé de dalles dont certaines d'entre elles sont déplacées ; et dans lesquelles sont encastrés pavés lumineux et bouches d'aération.

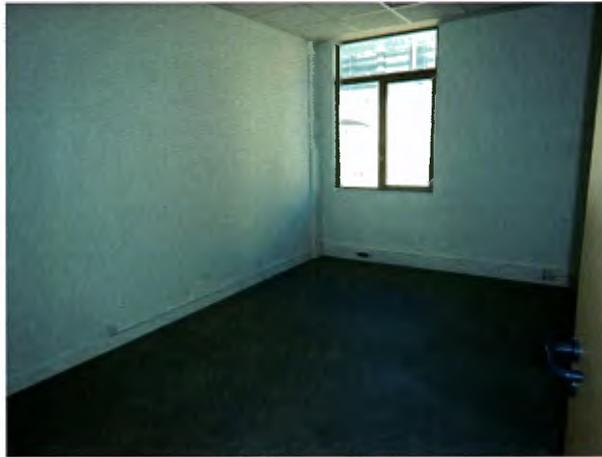
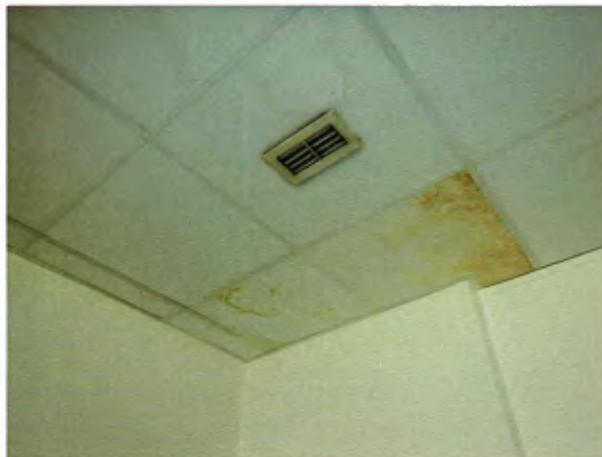
- Q0-006:

Sol gerflex usagé.

Le plafond est un faux-plafond composé de dalles usagées, certaines d'entre elles sont auréolées.

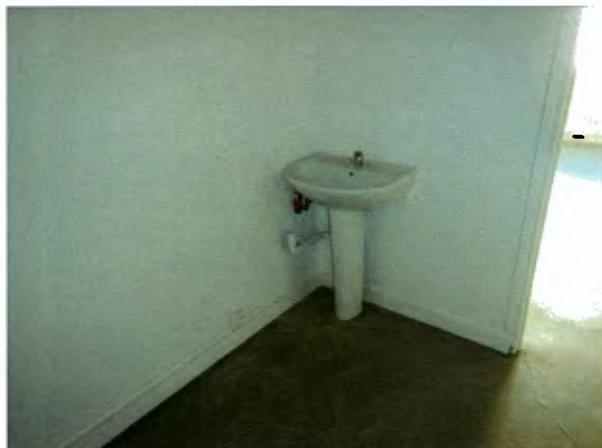
Côté consultation :

Le sol est recouvert d'un gerflex usagé.

Le plafond est composé de dalles, deux d'entre elles sont manquantes.

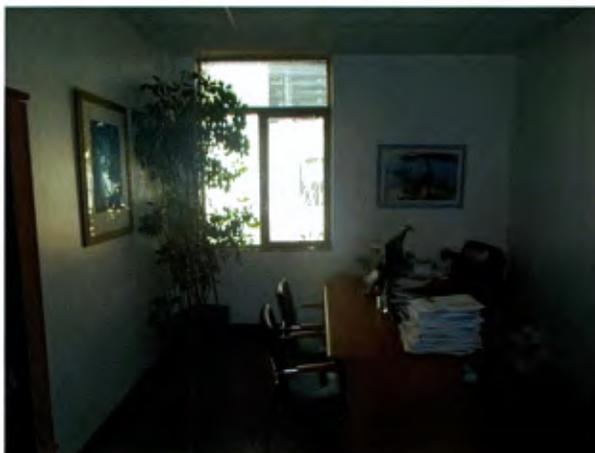
- **Q0-009** :

Le plafond est un faux-plafond composé de dalles dont certaines sont auréolées et dans lequel sont encastrés des pavés lumineux et des bouches d'aération.

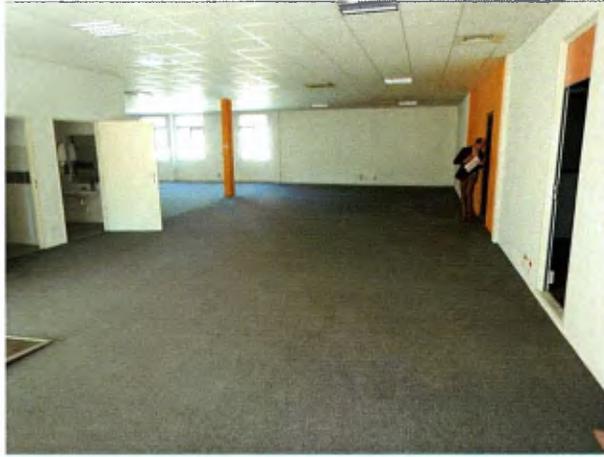
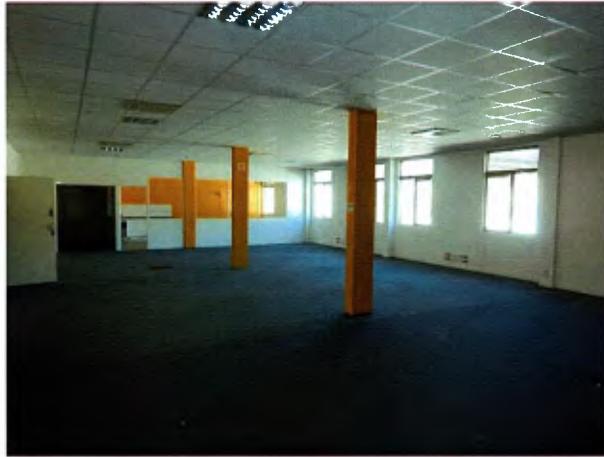
Pièce centrale :

Le sol est recouvert d'une moquette dégradée.

Le plafond est un faux-plafond composé de dalles dont certaines d'entre elles sont dégradées et dans lesquelles sont encastrés des pavés lumineux ainsi que plusieurs cassettes de chauffage réversible.

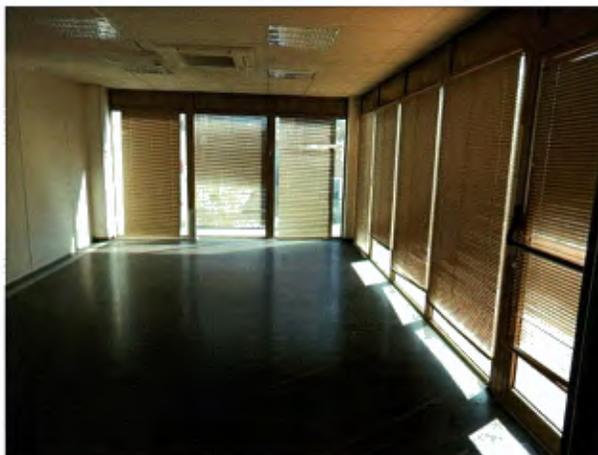
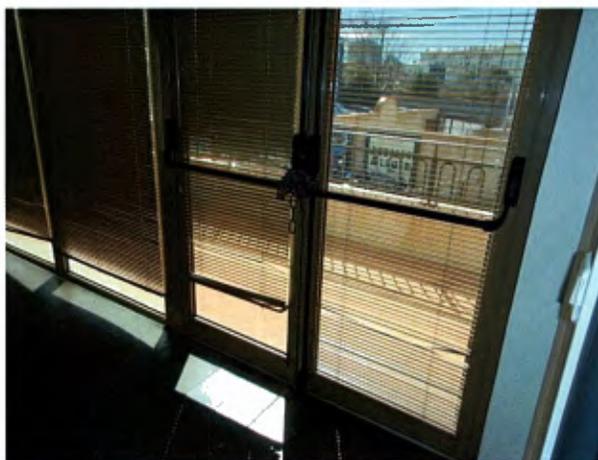
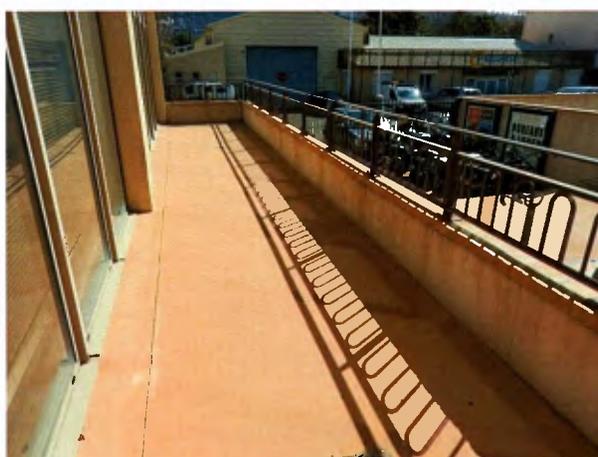
Premier bureau :

Le sol est recouvert d'un parquet en mauvais état d'usage.

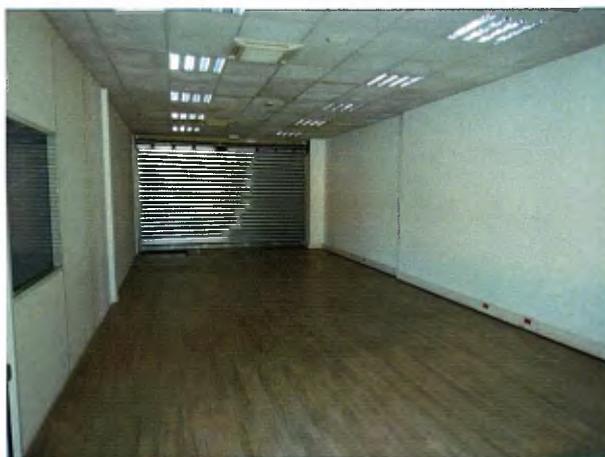
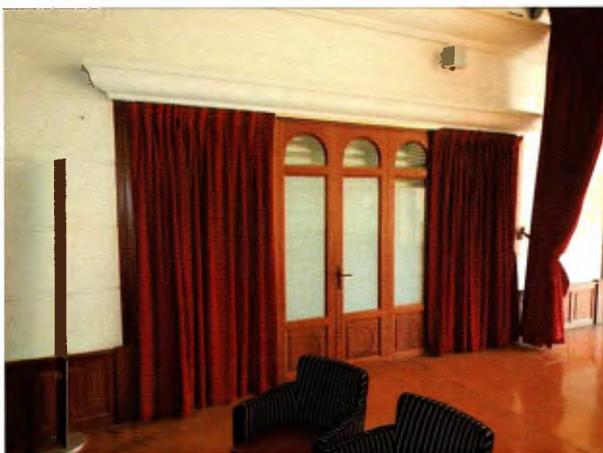
Quatrième bureau :

Le sol est recouvert d'un parquet flottant dégradé.

Le plafond est un faux-plafond composé de dalles en mauvais état d'usage. De nombreuses dalles sont auréolées.
