**ACTE DE
COMMISSAIRE
DE
JUSTICE**

PROCES VERBAL DESCRIPTIF PORTANT SUR L'IMMEUBLE DE

Route Nationale 96, 13790 FUVEAU

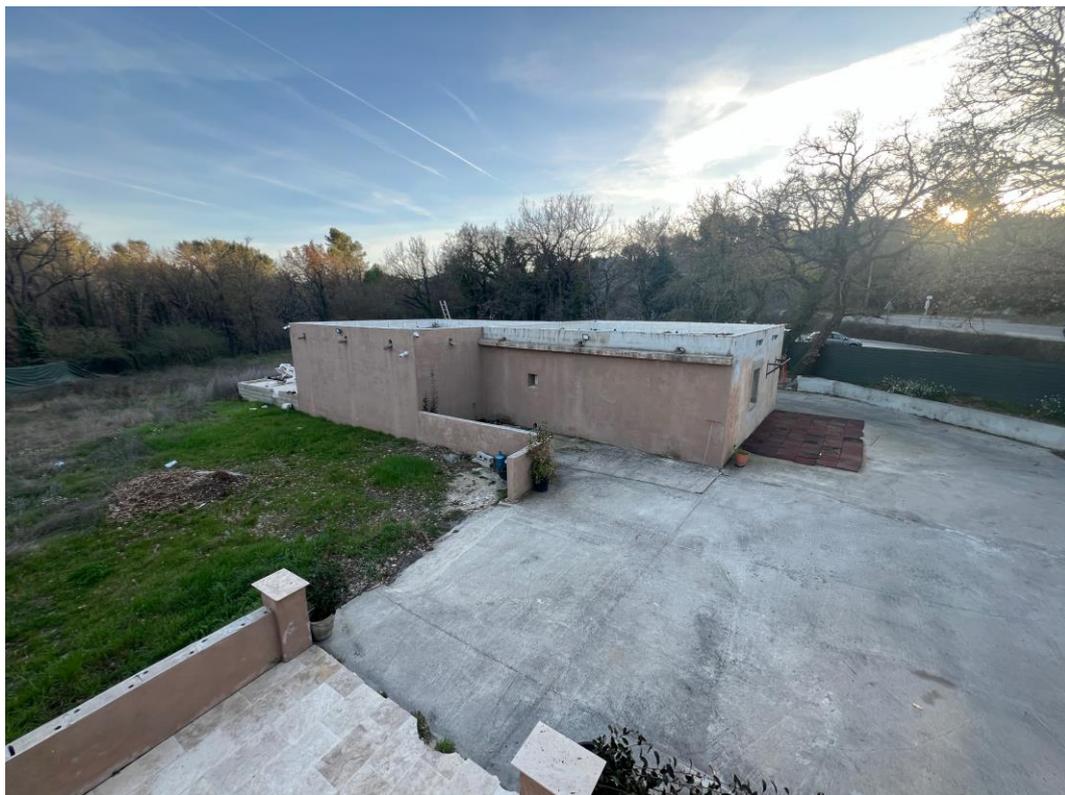
La façade de ce bâtiment est inachevée.

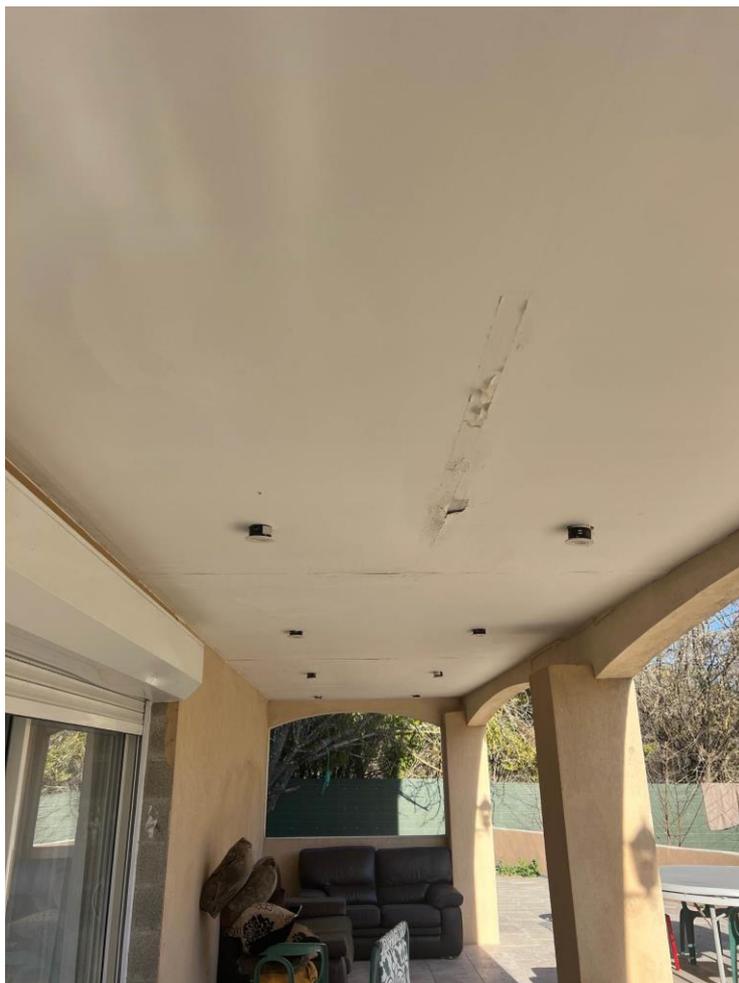
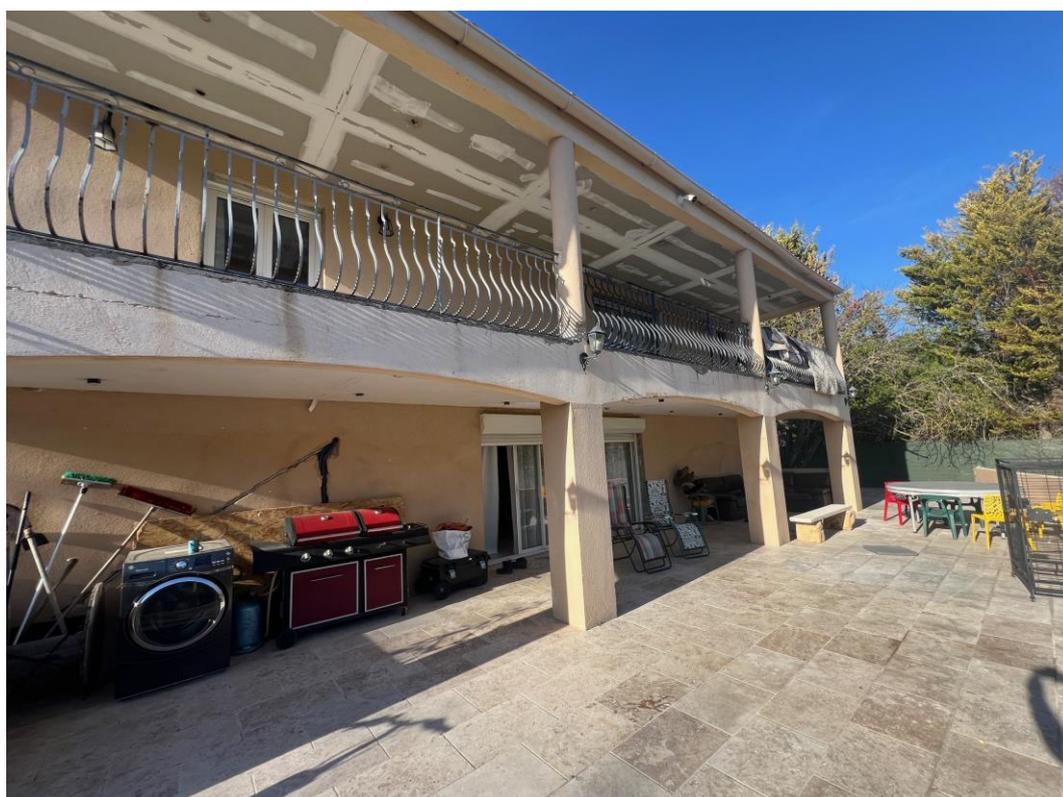
Le plafond est composé de plaques de BA 13 en assez mauvais état d'usage, dans lesquelles sont encastrés des spots assurant l'éclairage.

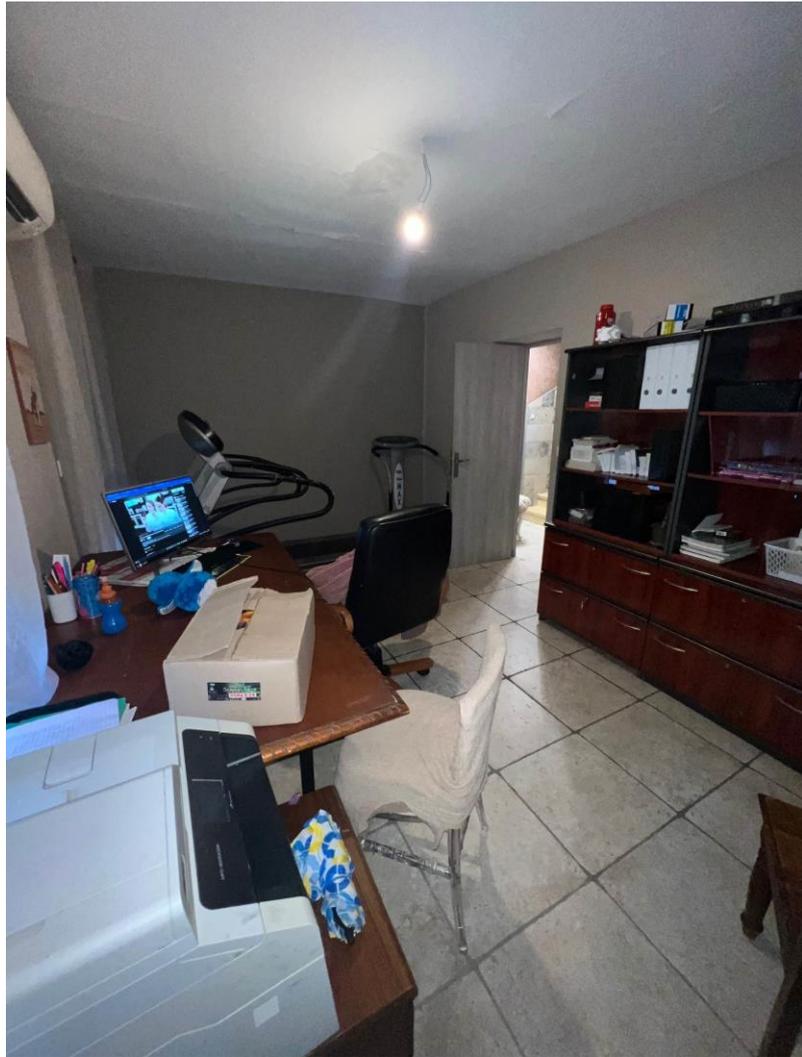
Le plafond est recouvert d'une peinture qui se décolle abondamment.

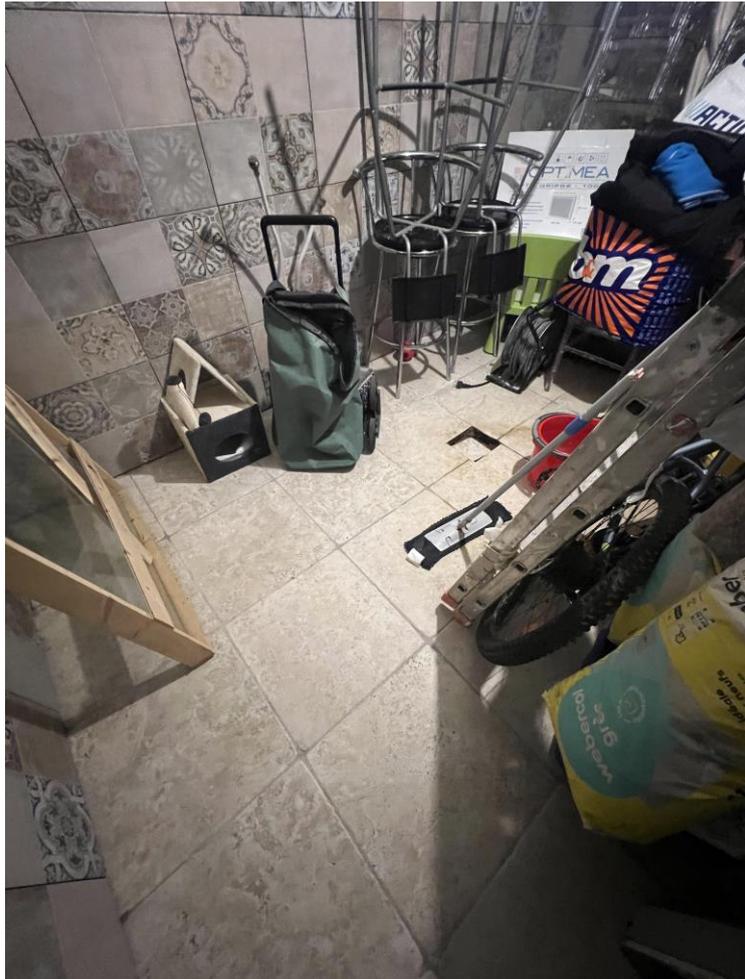
On note une fuite d'eau en plafond, au moment de notre accédit.

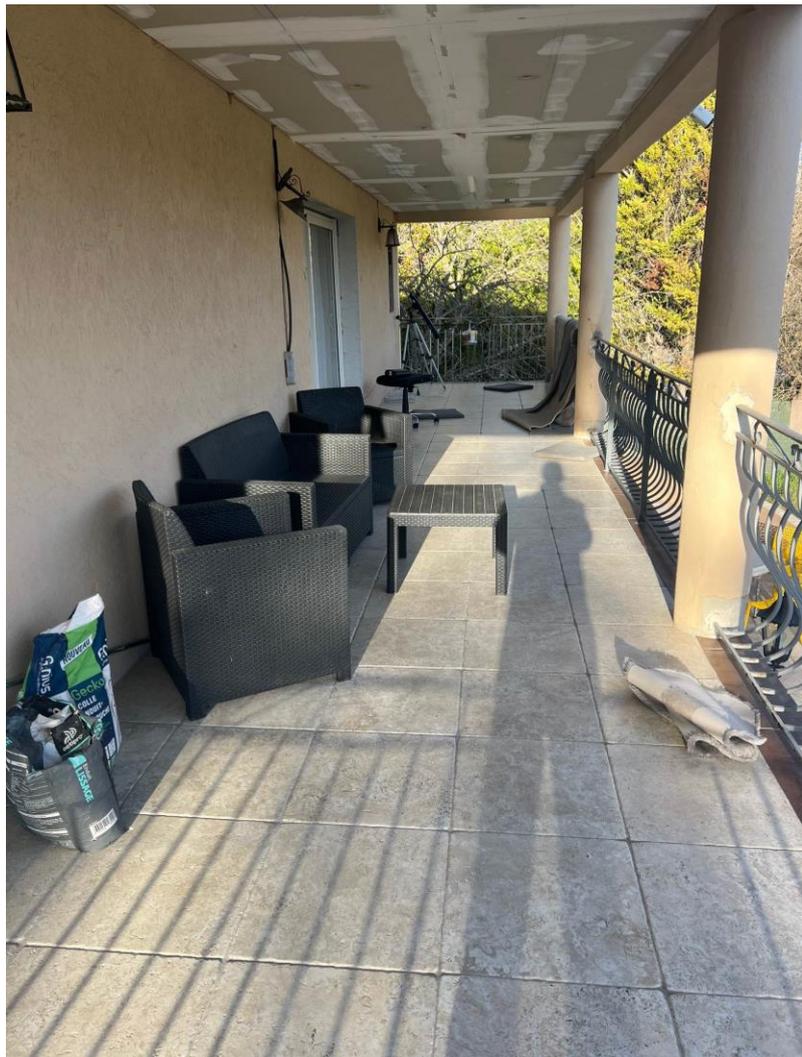
Le plafond est composé de plaque de BA 13 en mauvais état d'usage.
