**PROCES VERBAL DESCRIPTIF PORTANT SUR LES BIENS DE**

**MARDI DEUX FÉVRIER DEUX MILLE VINGT ET UN**

**CERTIFIONS** nous être transporté ce jour 13 Chemin des Accates - Résidence Les Demeures de Pascal - 13011 MARSEILLE

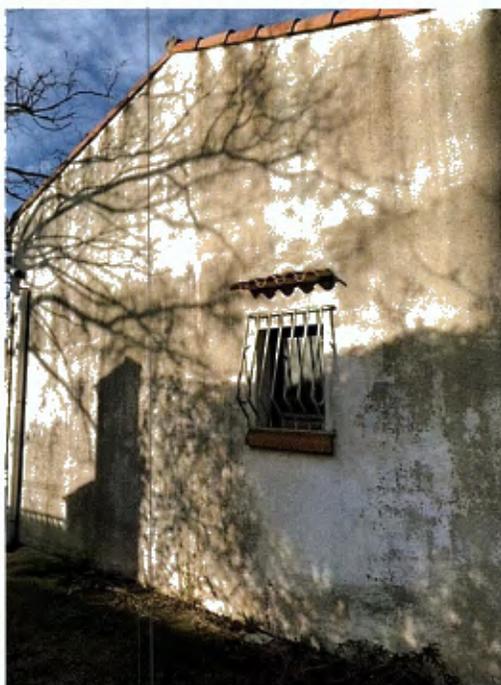
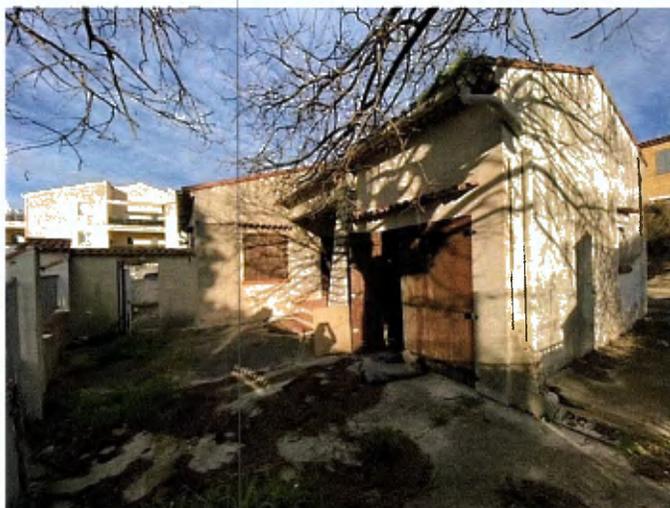
Les façades en état d'usage sont recouvertes d'un crépi de couleur beige, présentant des traces noirâtres.

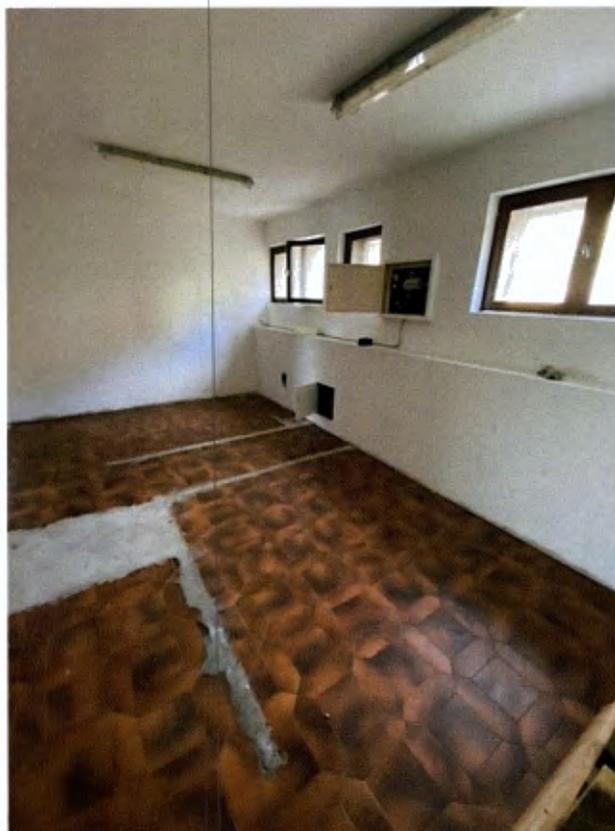
## 1<sup>ère</sup> PIECE à usage d'habitation

Le sol est recouvert d'un carrelage dégradé, sur lequel apparaît des traces de ciment, correspondant à d'anciennes cloisons abattues.

Les murs et le plafond sont recouverts d'une peinture dégradée.

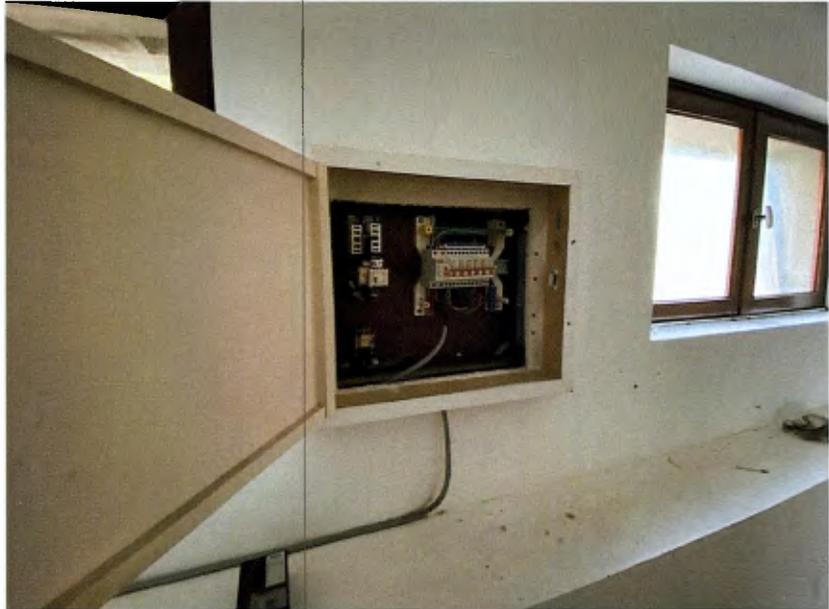
- une sonnette,
- un tableau électrique en mauvais état d'usage apparent.

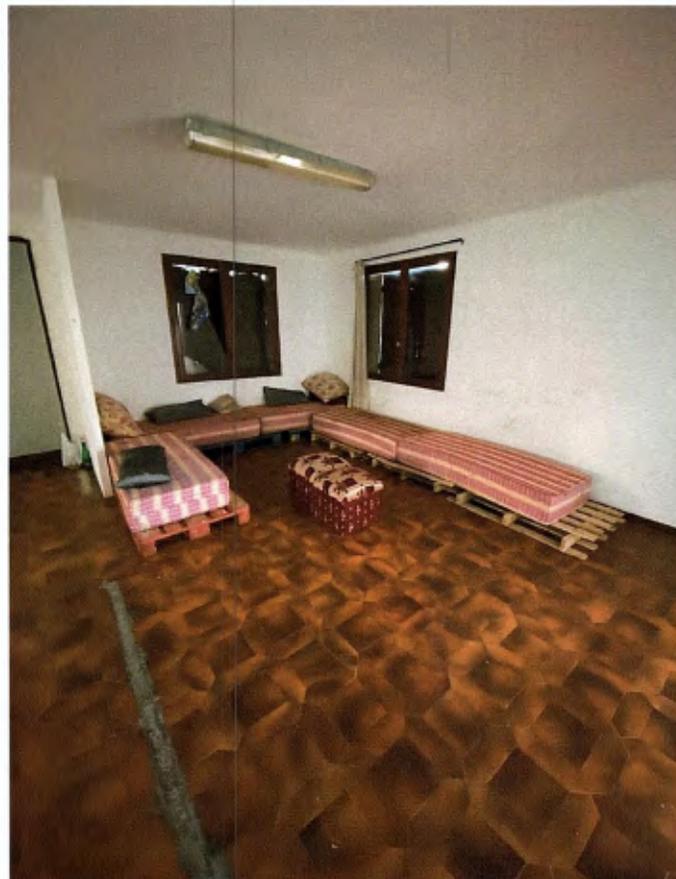
**2<sup>ème</sup> PIECE à usage d'habitation**

Elle est éclairée par deux fenêtres cadre bois double battant, protégées à l'extérieur par des volets en bois double battant, le tout en assez mauvais état d'usage.

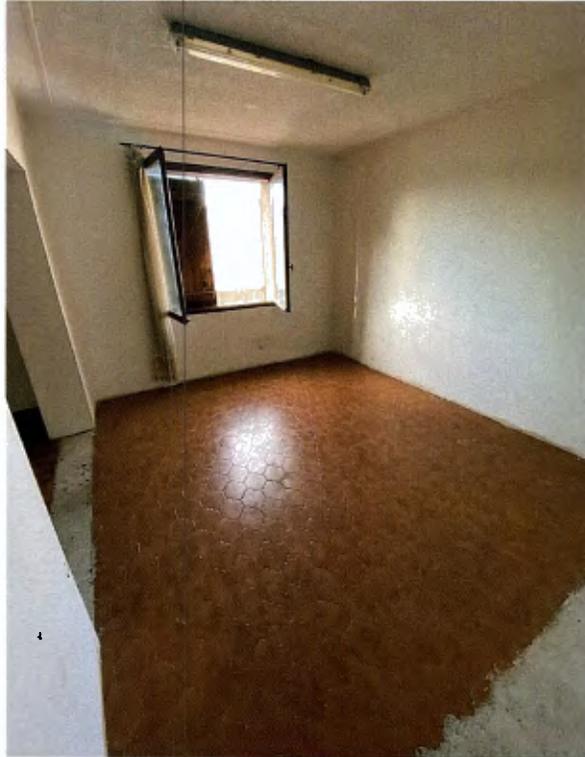
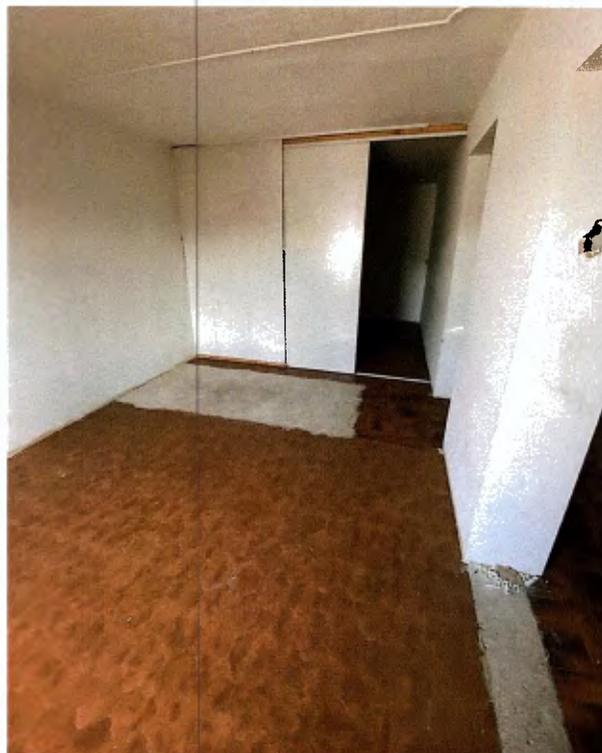
**3<sup>ème</sup> PIECE à usage d'habitation**

Le sol est recouvert pour partie d'un carrelage et pour partie d'une dalle bétonnée.

Les murs sont recouverts d'une peinture dégradée.

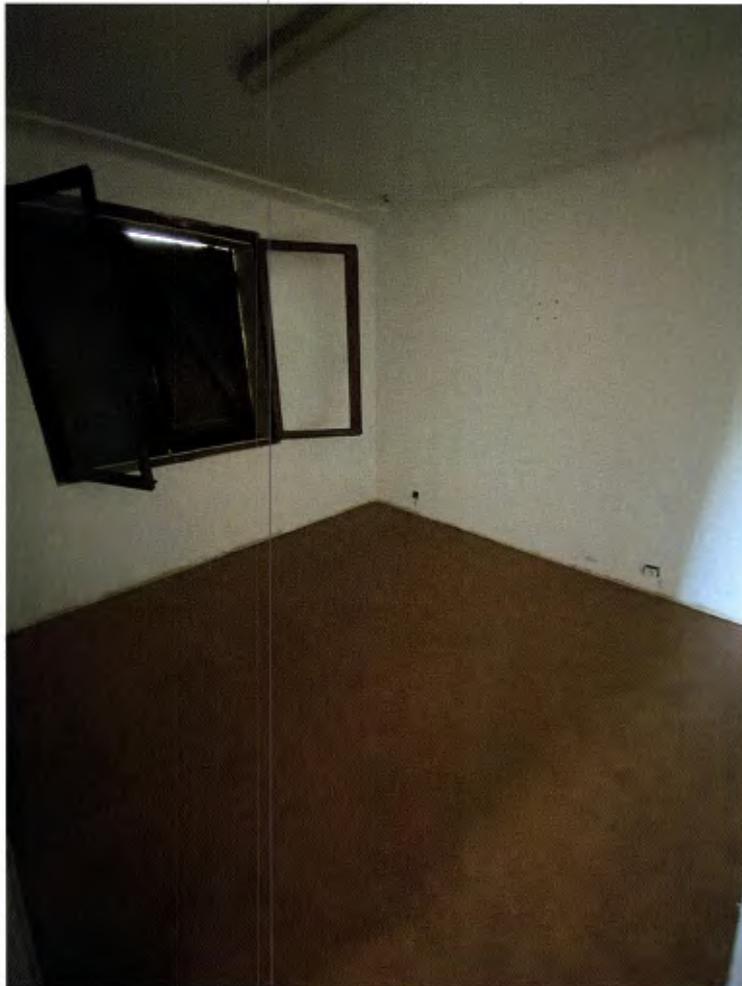
#### **4<sup>ème</sup> PIECE à usage d'habitation**

Les murs sont recouverts d'une peinture dégradée, présentant des trous de cheville.

Le plafond est recouvert d'un badigeon en mauvais état d'usage.

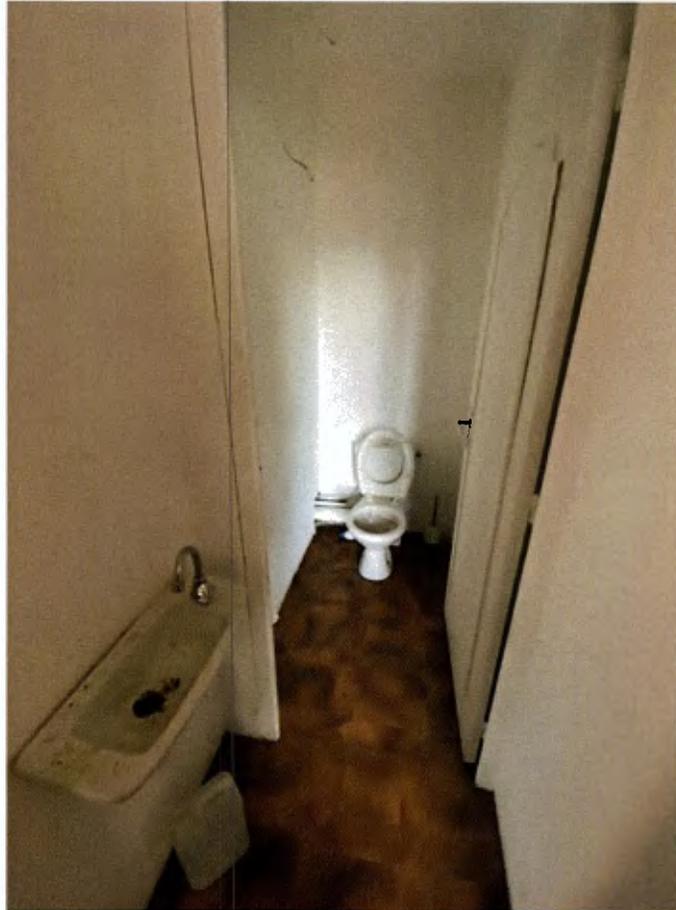
## WC

Les murs et le plafond sont recouverts d'une peinture dégradée.

- un WC chasse en mauvais état d'usage.

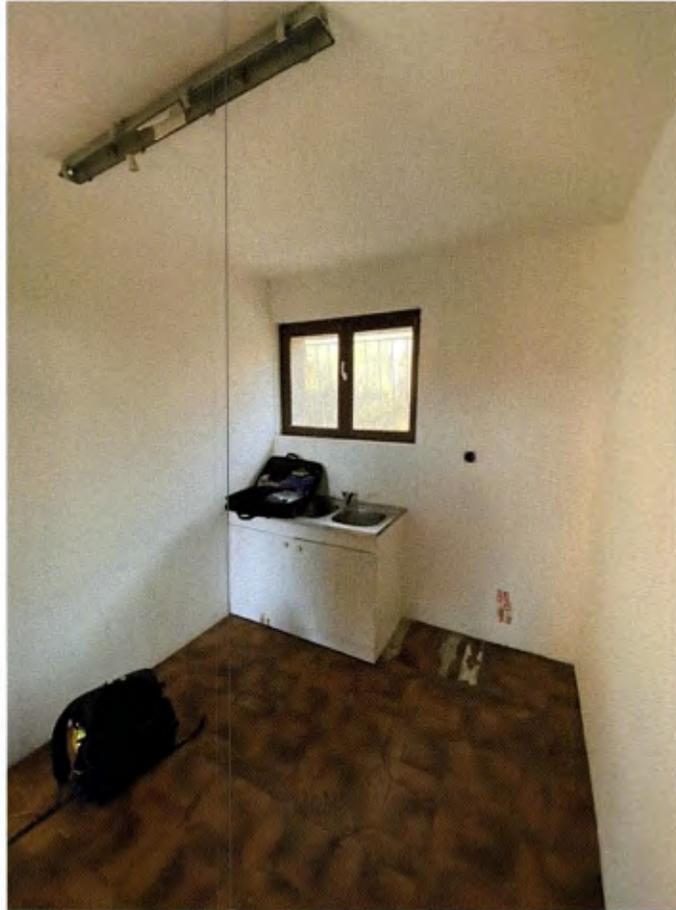
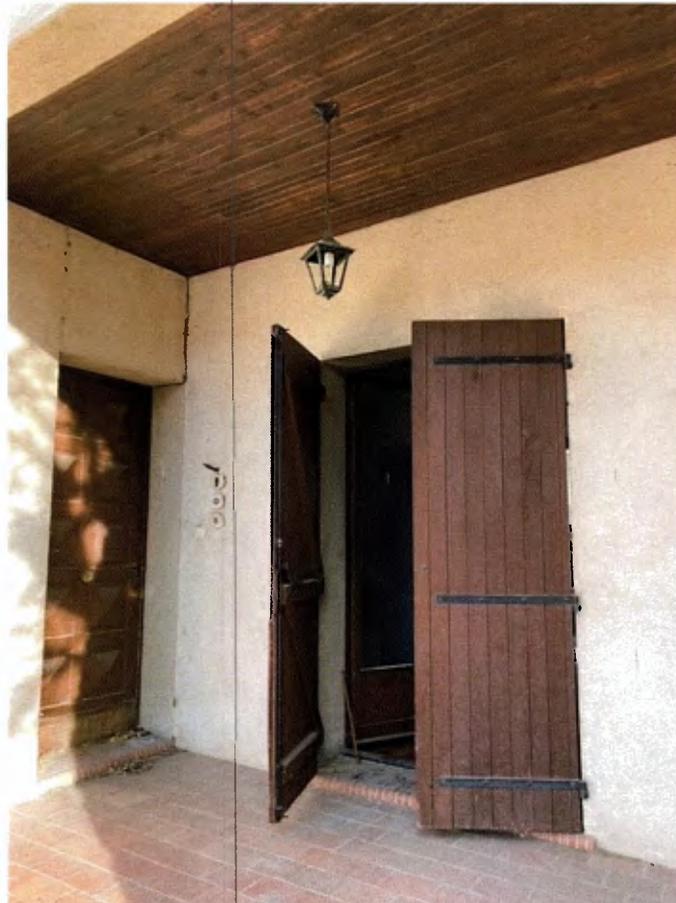
## CUISINE

Le sol est recouvert d'un carrelage dégradé.

Les murs et le plafond sont recouverts d'une peinture dégradée.

- un bloc évier inox double bac, surmonté d'un robinet mélangeur eau chaude/eau froide, posé sur un meuble dégradé.

L'éclairage est assuré par un néon en plafond cassé.

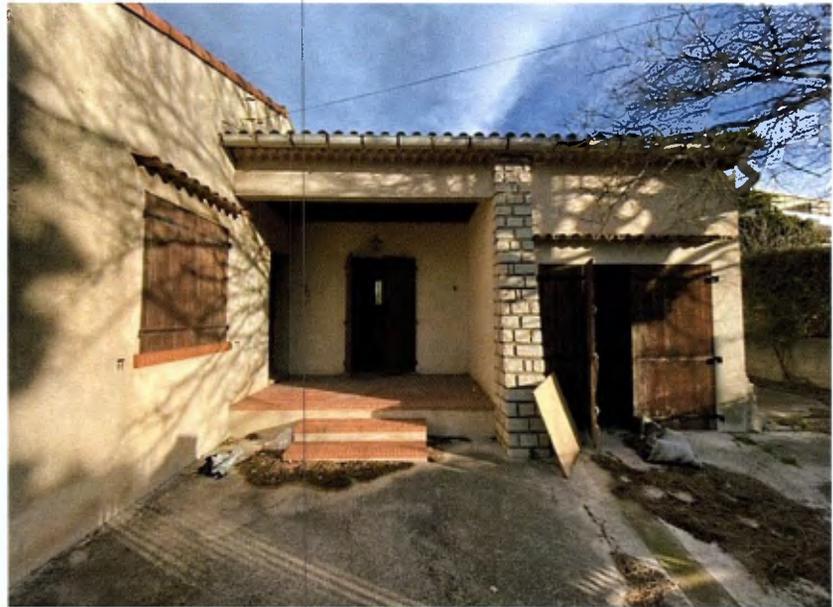
**GARAGE**

Il est accessible depuis l'extérieur par le franchissement d'une porte en bois quatre panneaux accordéon, en mauvais état d'usage.

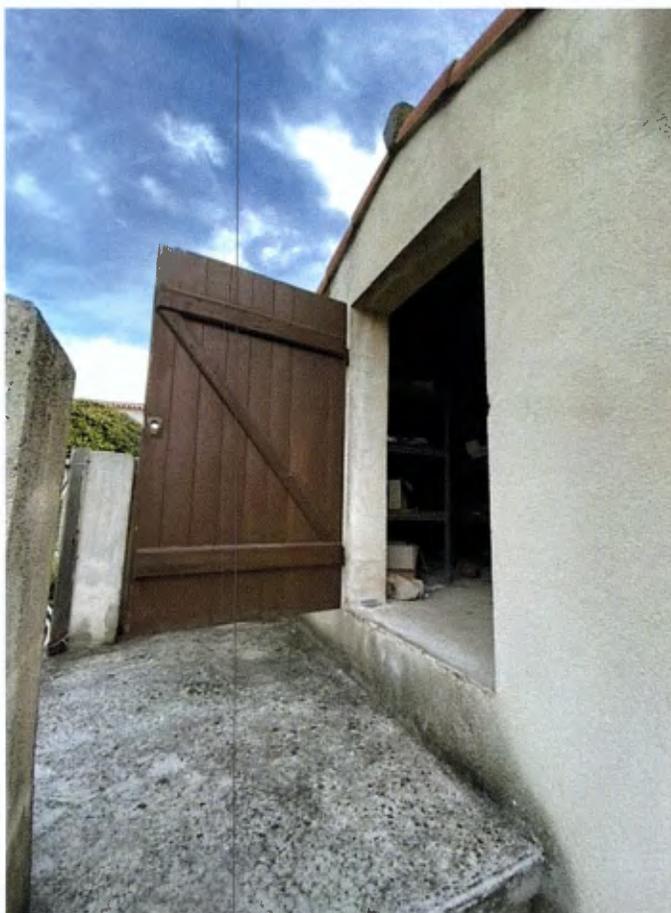
La fermeture de ces combles est assurée par une porte en bois, en mauvais état d'usage.
