**Dossier:** 529270 / 35-23-09-00957  
**Affaire:** CE CEPAC SIEGE/PAROISSE  
Service : 135  
Responsable : GV  
/ 1092-1511

## PROCES VERBAL DESCRIPTIF

Nous nous sommes rendus ce jour : 15 RUE DE LA PAROISSE 13390 AURIOL

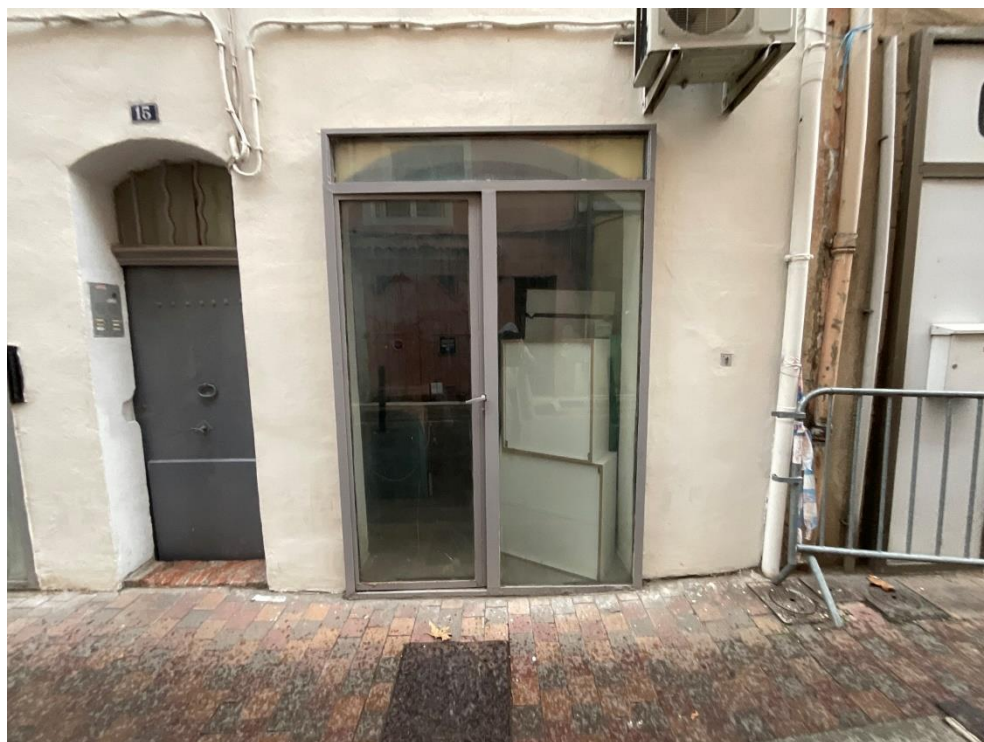
L'accès à ce local se fait par une porte vitrée. Nous notons qu'un vitrage est fissuré en partie basse.

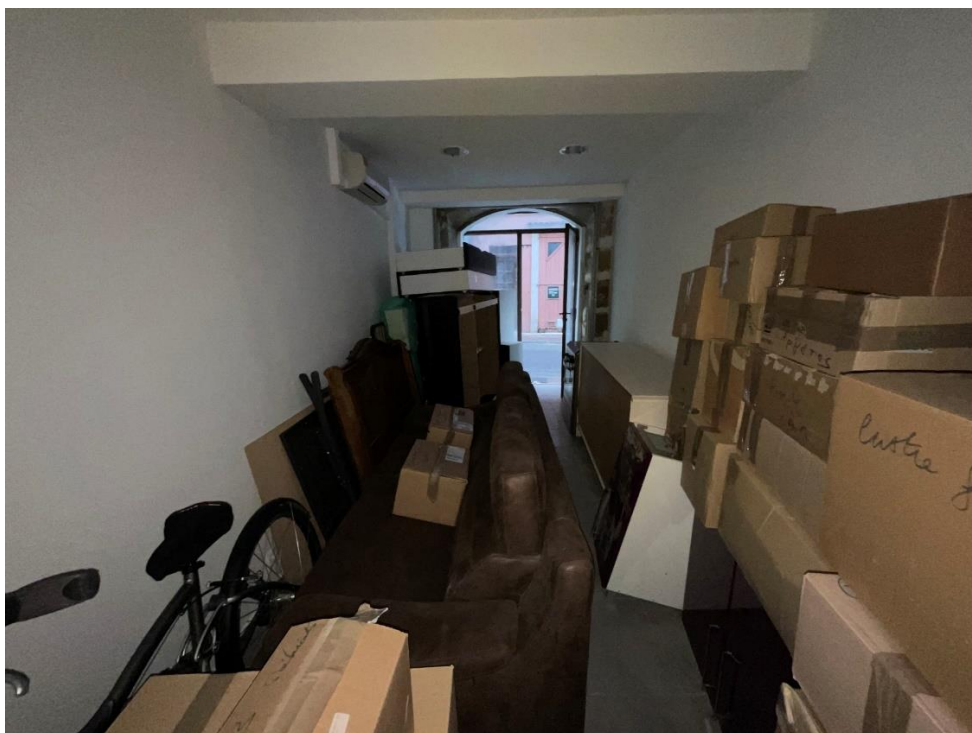
Nous notons des fissures par endroits et nous notons des traces d'humidité à proximité de l'appareil des climatisations.

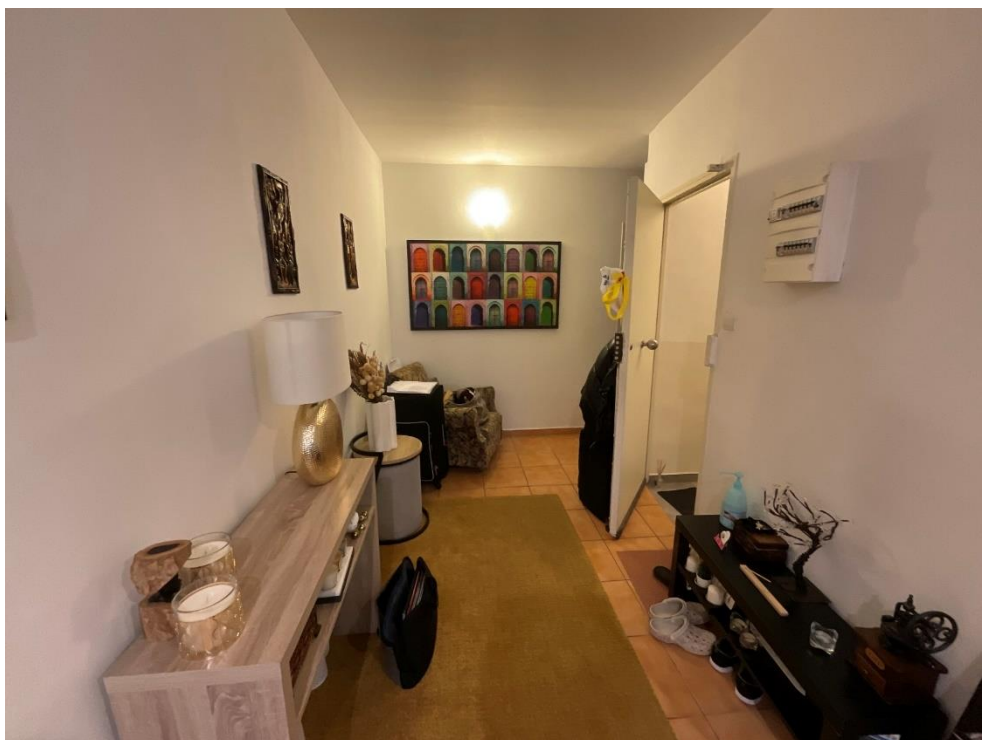
Le carrelage au sol est à l'état d'usage. Nous notons des fissures par endroits.

Les murs et plafond peints sont à l'état d'usage. Nous notons des traces d'humidité par endroits.

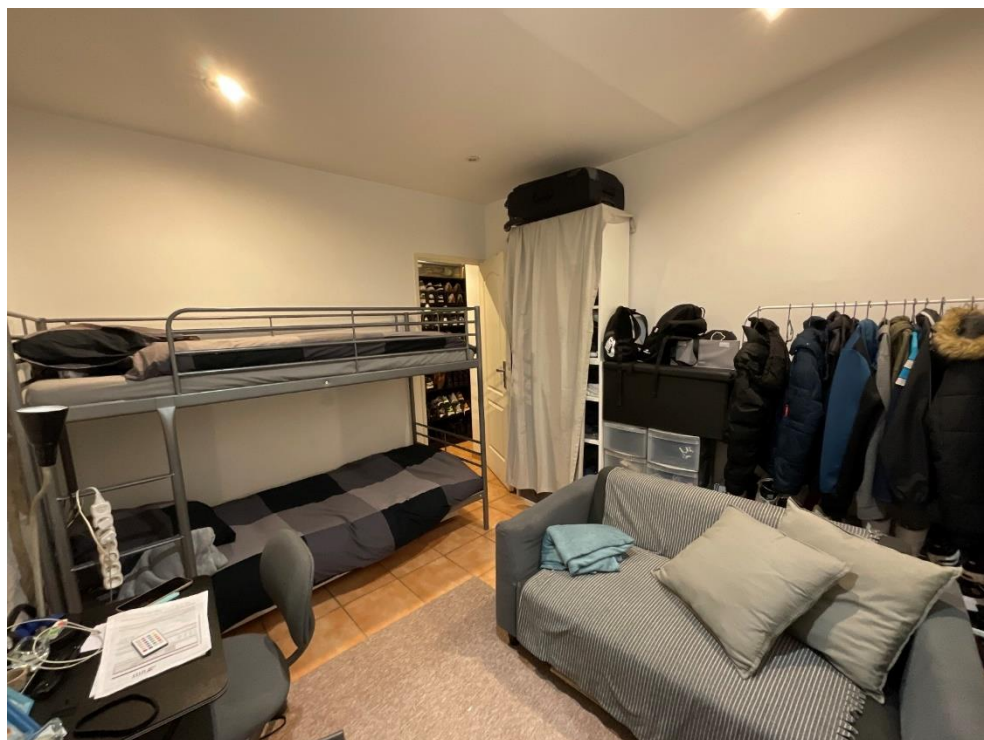
Nous notons des traces d'humidité en partie haute du mur.
