# DOSSIER DE DIAGNOSTIC TECHNIQUE

Numéro de dossier : **8935MNL**  
Date du repérage : **10/07/2025**

Désignation et situation du ou des lot(s) de copropriété :  
**Appartement T4, au 2ème étage, Lot**  
**numéro 3,**

Périmètre de repérage :  
**Appartement T4**

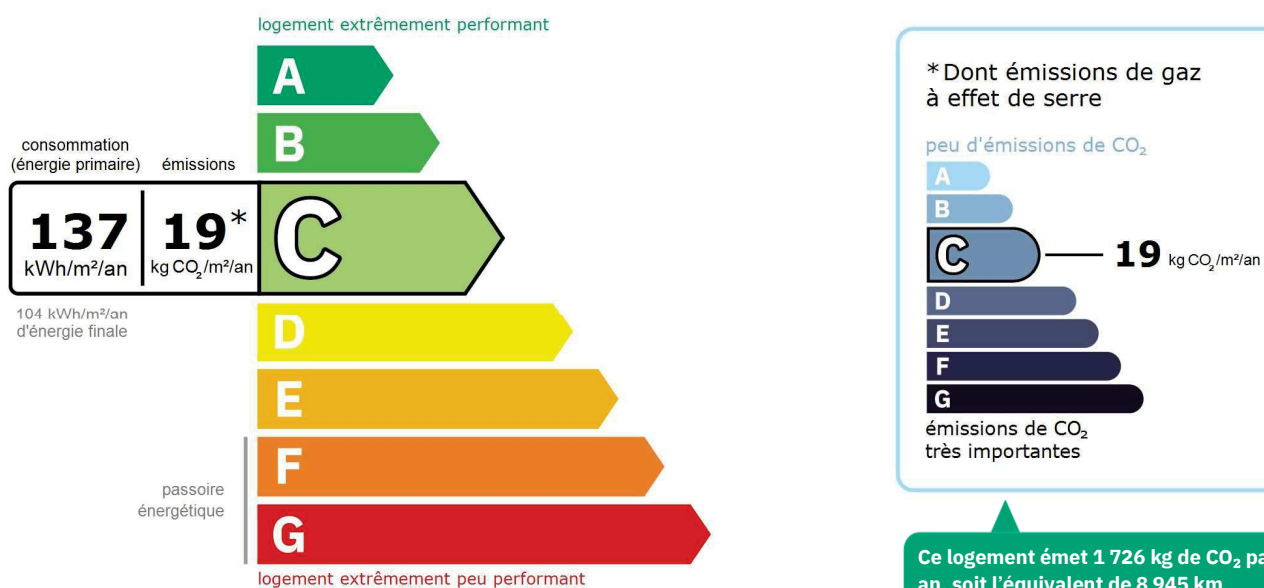
## Performance énergétique et climatique

Le niveau de consommation énergétique dépend de l'isolation du logement et de la performance des équipements.  
Pour l'améliorer, voir pages 4 à 6

Ce logement émet **1 726 kg de CO<sub>2</sub> par an**, soit l'équivalent de **8 945 km parcourus en voiture**.  
Le niveau d'émissions dépend principalement des types d'énergies utilisées (bois, électricité, gaz, fioul, etc.)
