B. QUAI FEL – NIVEAU 0

a. Centre médical :

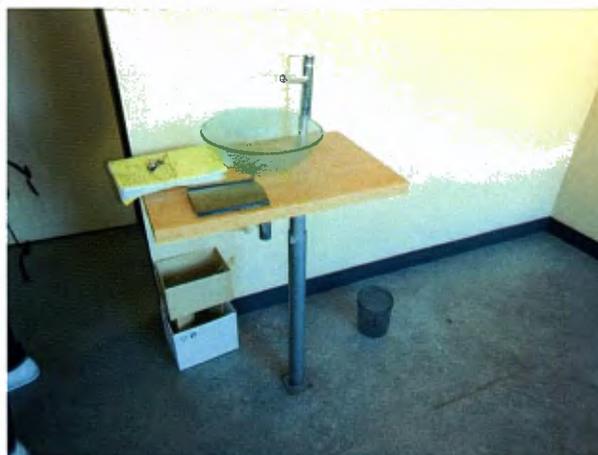
Les murs sont recouverts d'une peinture défraîchie.

Le plafond est un faux plafond composé de dalles tachées dans lesquelles sont encastrés des pavés lumineux et des bouches d'aération.

- Lavabo surmonté d'un robinet mélangeur eau chaude/eau froide.

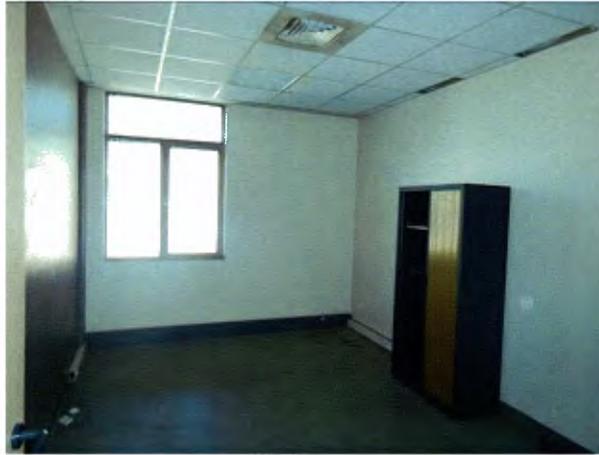
- **Q0-003 :**

Cette pièce vide et inexploitée est éclairée par une fenêtre cadre anodisé, double battant, surmontée d'une imposte.

Le sol est recouvert d'un gerflex en bon état d'usage.

Les murs sont recouverts d'une peinture en bon état d'usage.

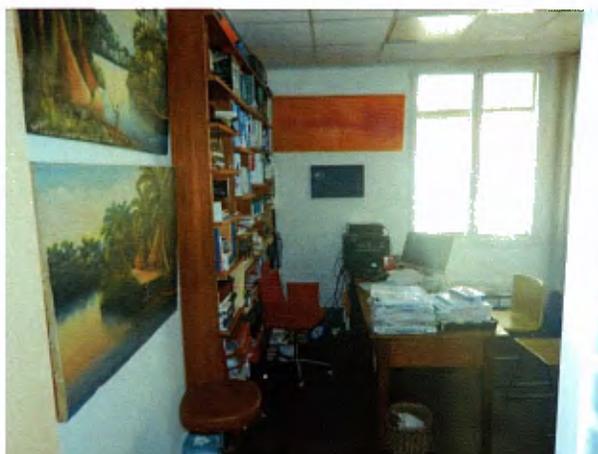
- Q0-005 :

Ce bureau est éclairé par une fenêtre, cadre PVC, double battant, doublée à l'extérieur par une seconde fenêtre, cadre anodisé, double battant.

Le sol est recouvert d'un gerflex en très bon état d'usage.

Le plafond est un faux-plafond, composé de dalles en bon état d'usage, dans lequel sont encastrés des pavés lumineux ainsi que des bouches d'aération.

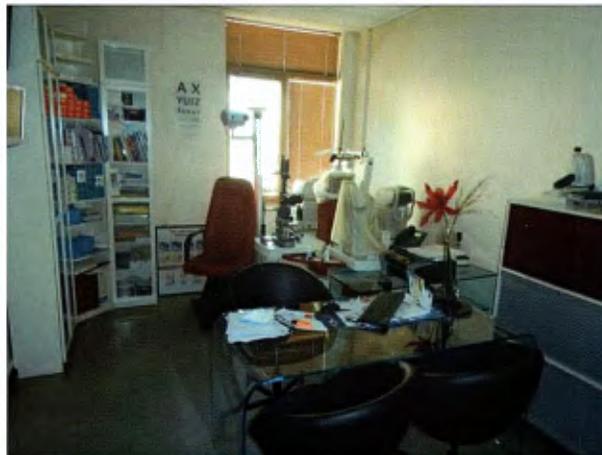
- **Q0-008 :**

Cette pièce est éclairée par une fenêtre cadre anodisé, double battant, surmontée d'une imposte.

Le sol est recouvert d'un gerflex état d'usage.

Le plafond est un faux plafond composé de dalles en bon état d'usage, dans lequel sont encastrés des pavés lumineux et des bouches d'aération.

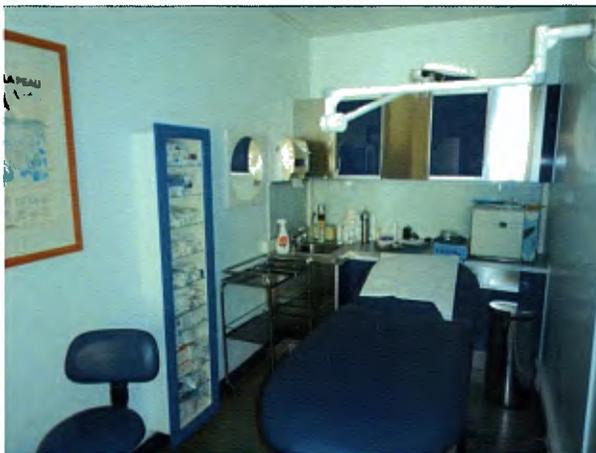
Le plafond est un faux-plafond composé de dalles dont certaines sont auréolées et dans lequel sont encastrés des pavés lumineux et des bouches d'aération.

Nous notons la présence d'un évier inox encastré, surmonté d'un robinet mélangeur eau chaude/eau froide.

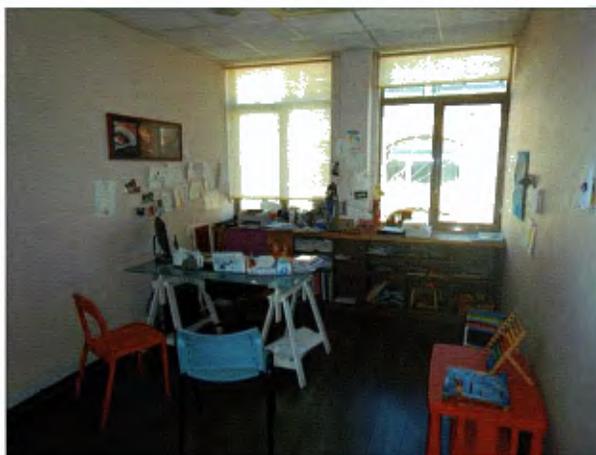
- Q0-010 :

Cette pièce est éclairée par deux fenêtres, cadre anodisé, double battant, surmontées d'une imposte.

Sol gerflex, état d'usage.

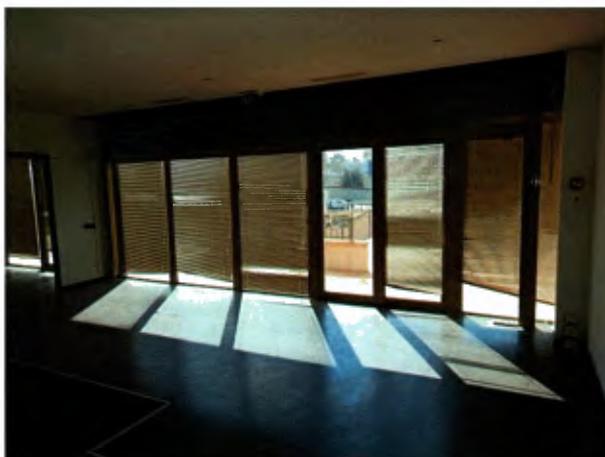
Hall d'entrée :

On entre dans ce local par le franchissement d'une porte cadre anodisé, double battant, éclairée par trois vitrines, cadre anodisé, protégée de l'intérieur par un volet coulissant électrique.

Le sol est recouvert d'un parquet surélevé, formant une petite estrade avec plan incliné.

Les murs sont recouverts d'une peinture à l'état d'usage.

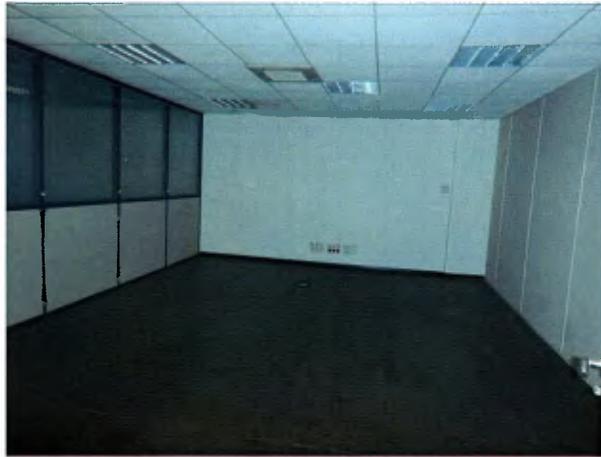
Le sol est recouvert d'un parquet à l'état d'usage.

Les murs sont composés de cloisons amovibles. Celle de gauche en entrant est vitrée en partie supérieure.

Le plafond est composé de dalles à l'état d'usage, dans lesquelles sont encastrés des pavés lumineux ainsi qu'une cassette de chauffage.

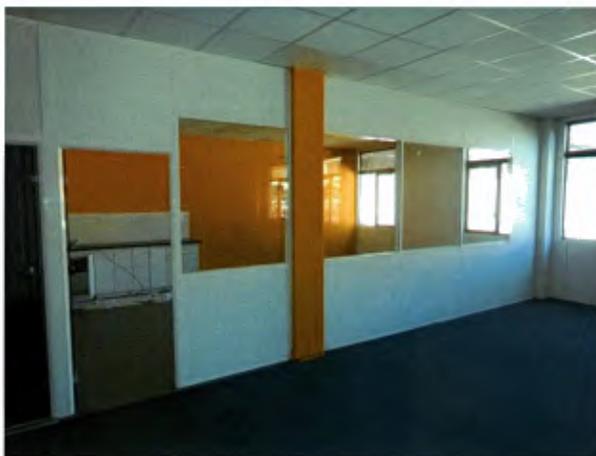
Les murs sont pour partie recouverts d'une peinture en bon état ou d'un plaquage faïencé en bon état d'usage, et pour partie de cloisons amovibles composées de panneaux et de vitres.

Le plafond est un faux-plafond composé de dalles en état d'usage dans lequel sont encastrés des spots, des pavés lumineux ainsi qu'une cassette de chauffage.

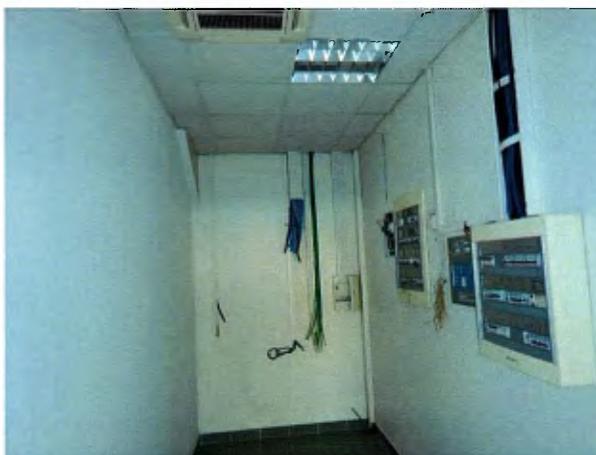
Septième bureau :

Il s'agit d'une pièce noire.

Le sol est recouvert d'un carrelage en bon état d'usage.

Plinthes faïencées en bon état d'usage.

Les murs sont recouverts d'une peinture en bon état.

Le plafond est un faux-plafond composé de dalles dans lequel est encastré un pavé lumineux ainsi qu'une cassette de chauffage.

Cette pièce abrite notamment des armoires électriques et un système d'alarme.

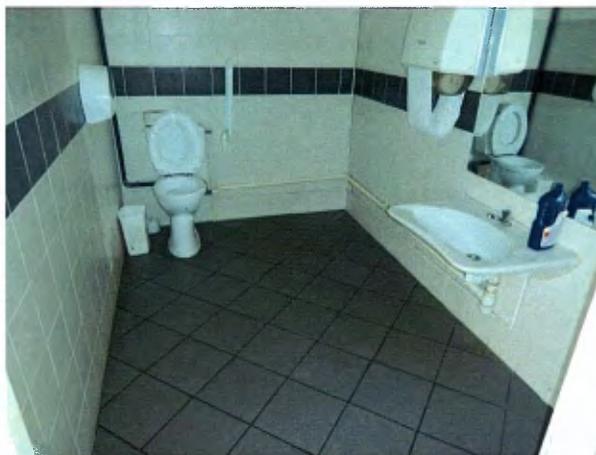
WC FEMMES :

Il s'agit d'une pièce noire.

Le sol est recouvert d'un carrelage à l'état d'usage.

Les murs sont à mi-hauteur recouverts d'un plaquage faïencé en bon état.

La partie haute des murs et le plafond sont recouverts d'une peinture en bon état d'usage.

- WC chasse basse, lavabo surmonté d'un robinet eau froide.

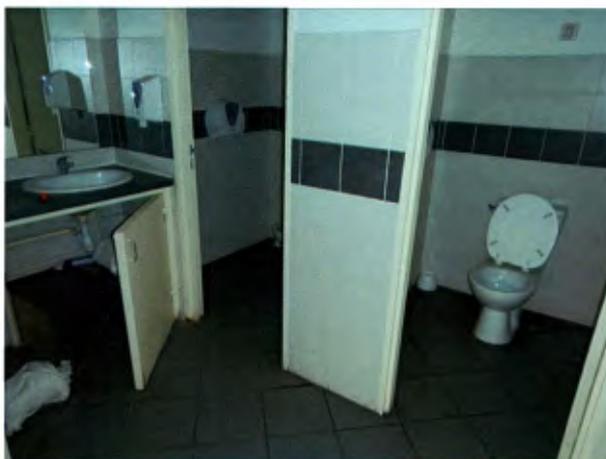
Sanitaires hommes divisés en trois parties :

Le sol est recouvert d'un carrelage à l'état d'usage.
