**ACTE DE
COMMISSAIRE
DE
JUSTICE**

PROCES VERBAL DESCRIPTIF PORTANT SUR L'IMMEUBLE DE

Route Nationale 96, 13790 FUVEAU

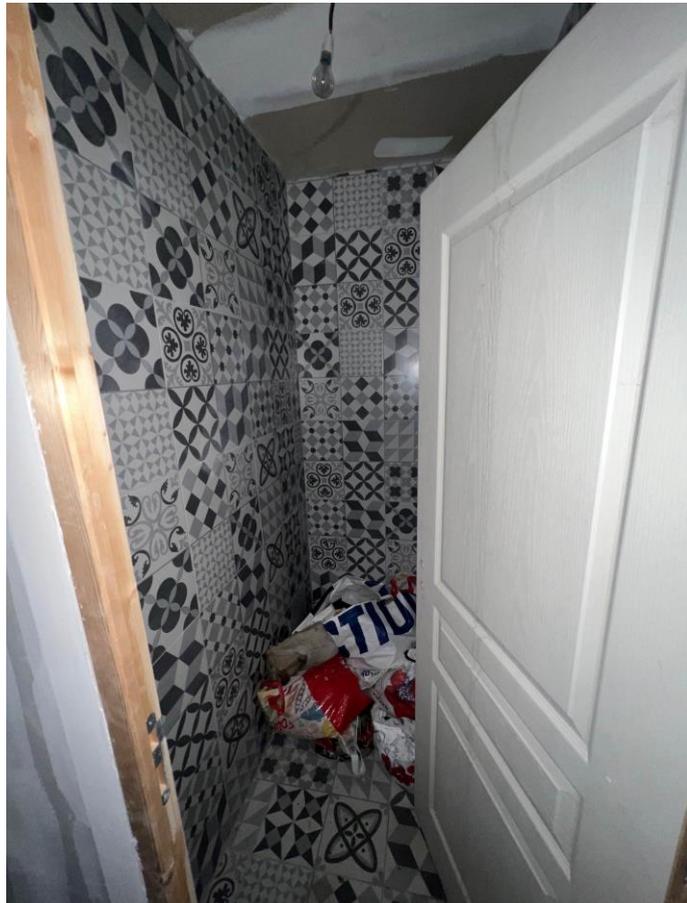
5^{ème} PIECE

Cette pièce est en cours de travaux.

Le sol et les murs sont recouverts d'un placage faïencé en très bon état d'usage.

Le plafond est composé de plaques de BA 13 à l'état brut.

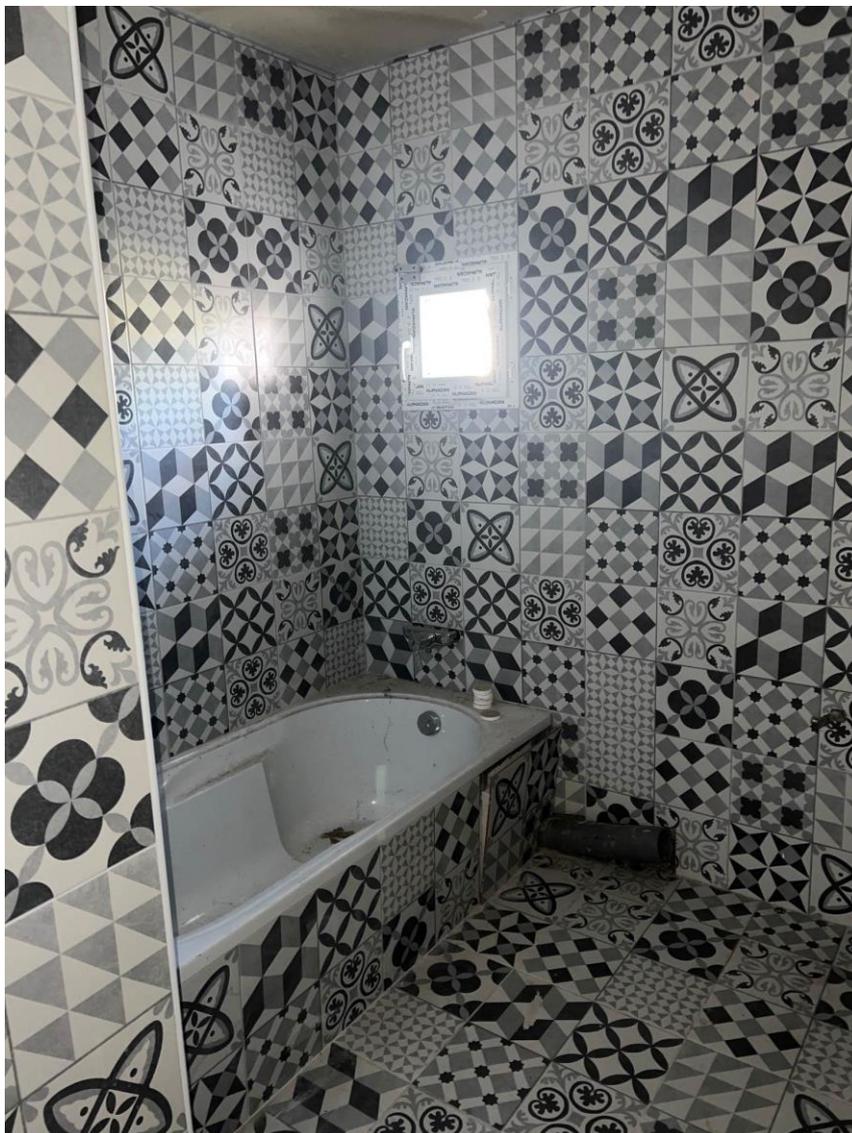
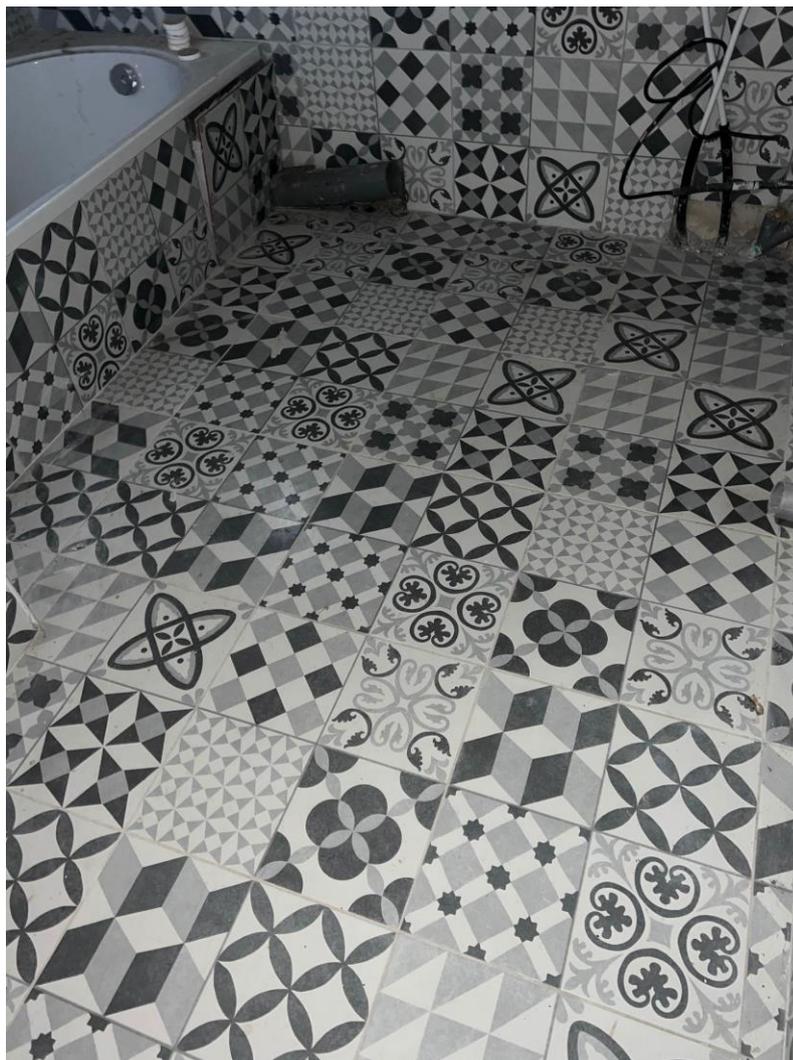
6^{ème} PIECE, à usage de salle-de-bains

Le sol est recouvert d'un carrelage neuf.

Les murs sont entièrement recouverts d'un placage faïencé neuf.

Le plafond est un faux-plafond inachevé.

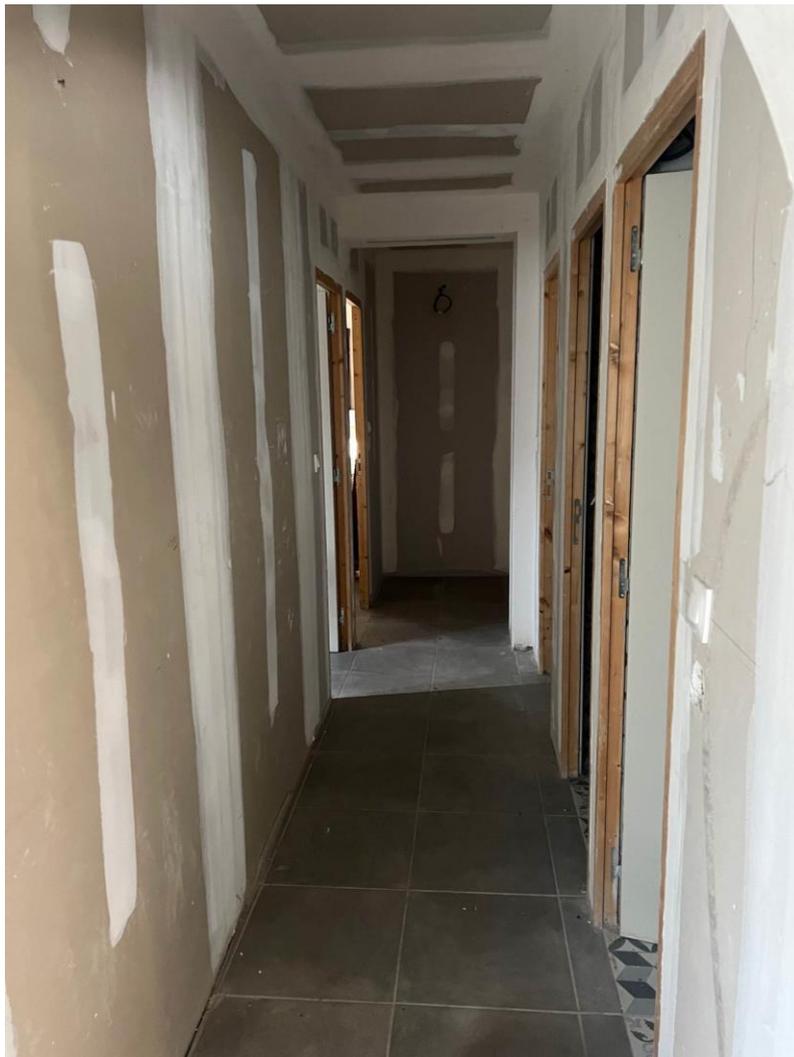
COULOIR DE DISTRIBUTION

Les murs et le plafond sont composés de plaques de BA 13 à l'état brut.

La plupart de ces pièces sont en cours de travaux, tant d'un point de vue de la maçonnerie, que d'un point de vue électricité.

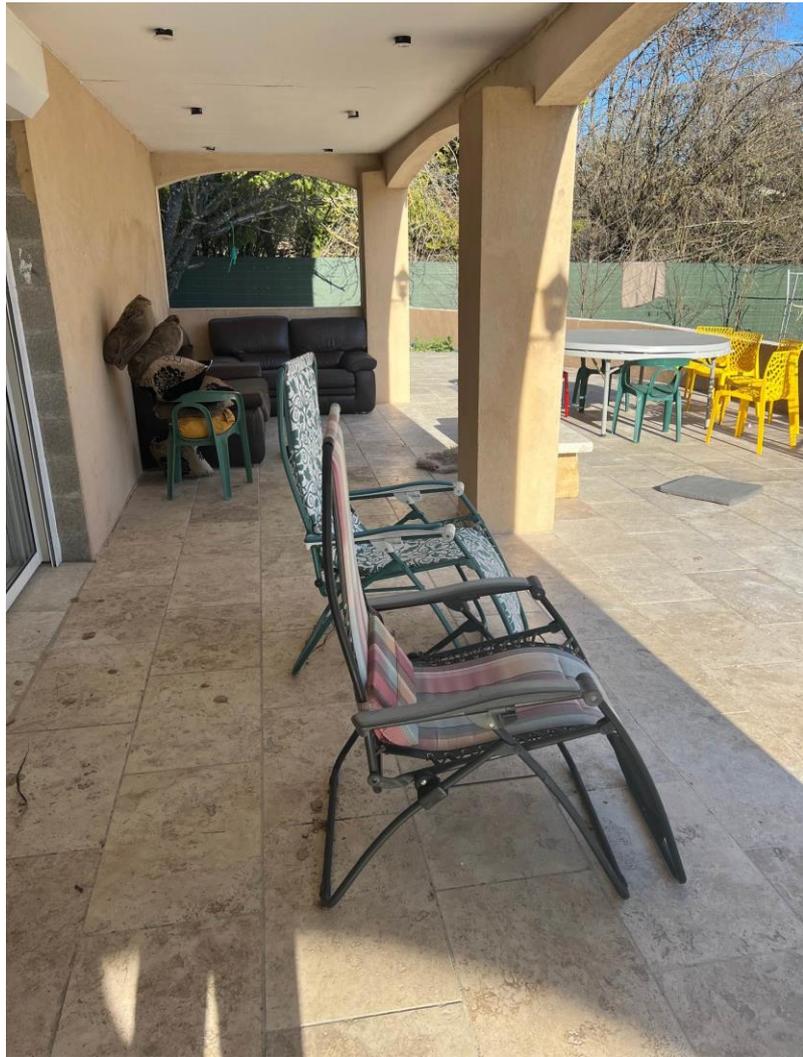
TERRASSE

La première partie de cette terrasse est couverte.

Le plafond est composé de plaques de BA 13 en assez mauvais état d'usage, dans lesquelles sont encastrés des spots assurant l'éclairage.

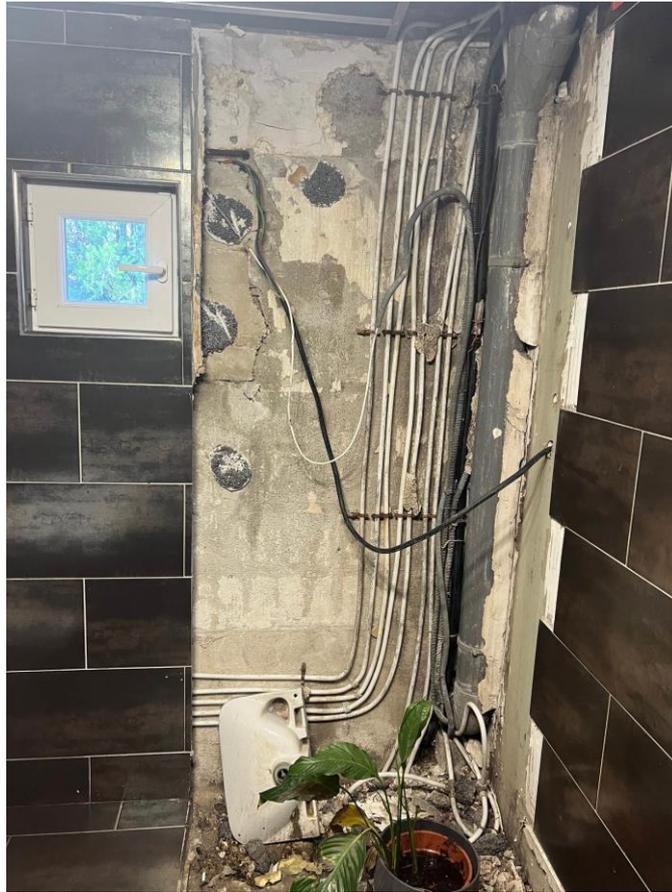
Des travaux sont en cours dans l'angle droit, par rapport à la fenêtre.

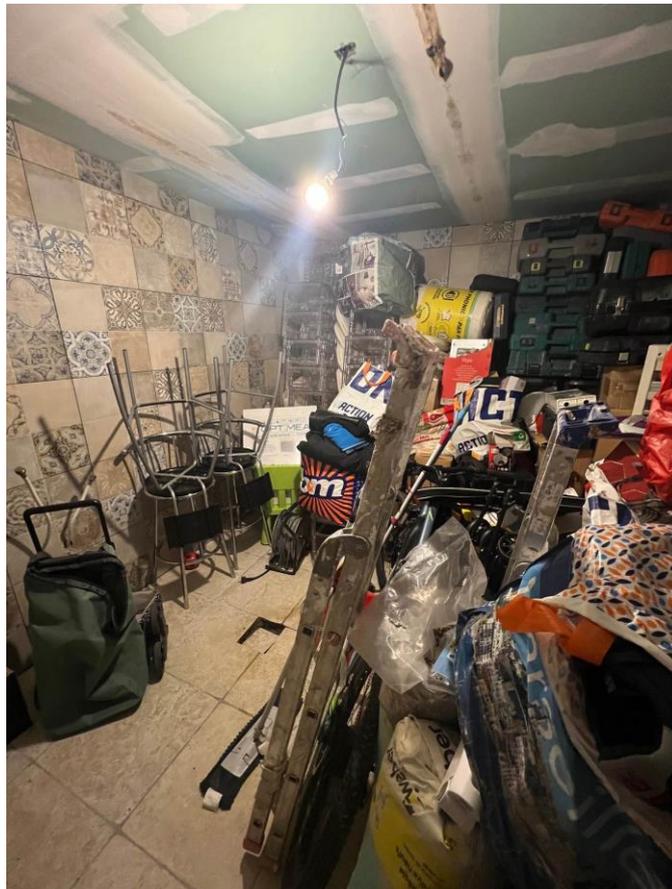
On note une fuite d'eau en plafond, au moment de notre accédit.

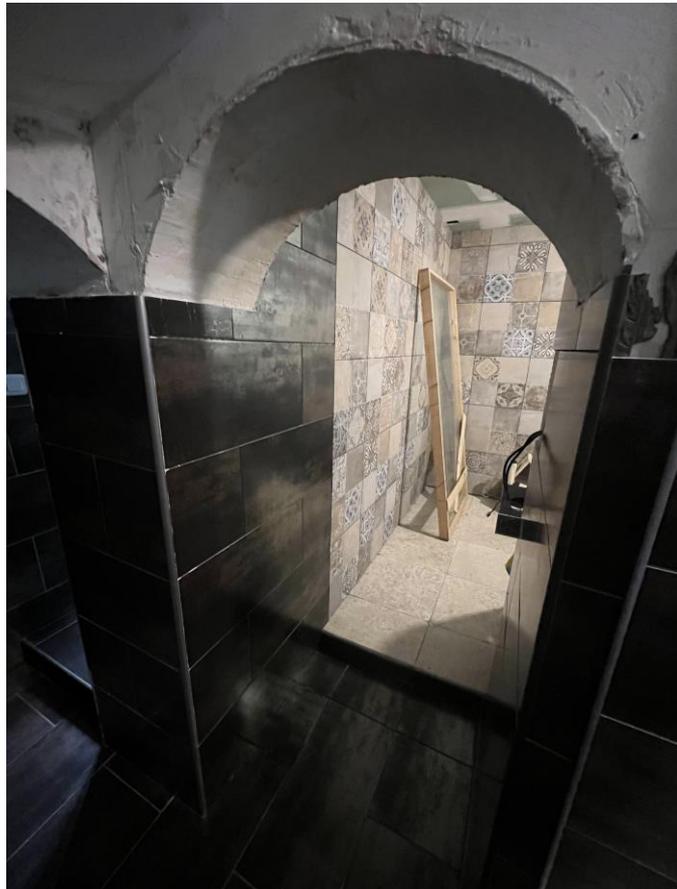
Le revêtement du plafond et des voûtes est en mauvais état.

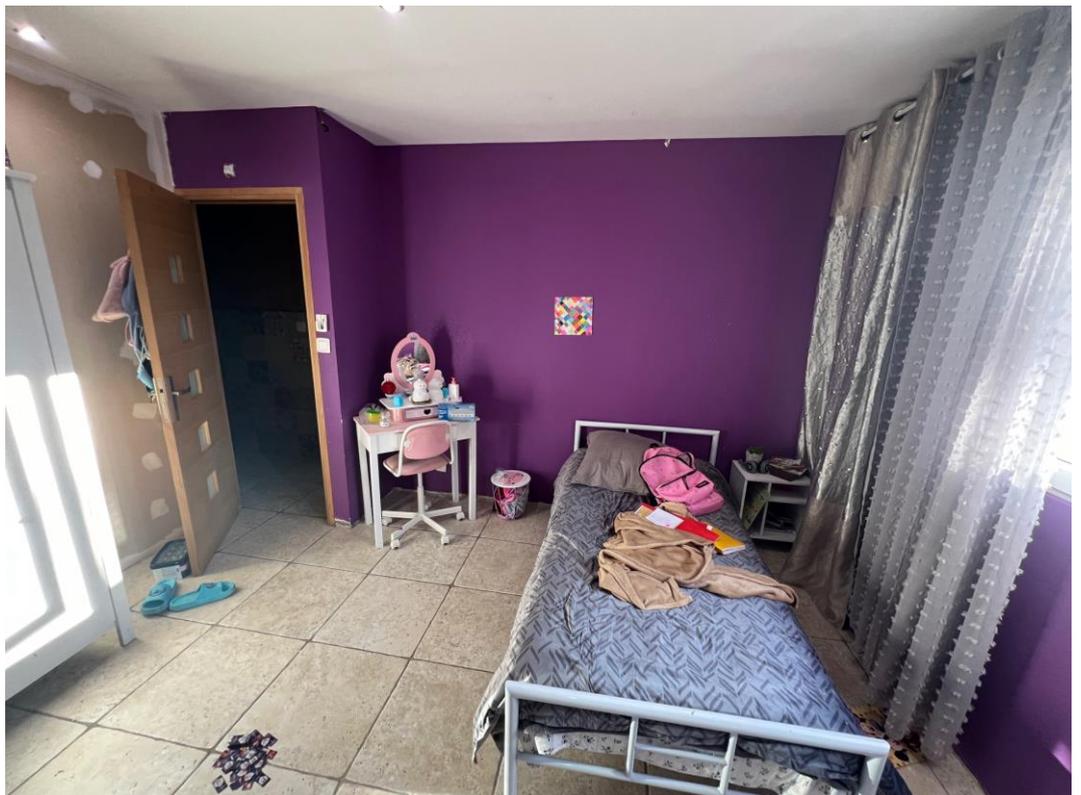
Les murs sont pour partie, recouverts d'une peinture en très bon état d'usage ; les autres parties murales sont composées de plaques de BA 13 à l'état brut.
