**Dossier:** 529270 / 35-23-09-00957  
**Affaire:** CE CEPAC SIEGE/PAROISSE  
Service : 135  
Responsable : GV  
/ 1092-1511

## PROCES VERBAL DESCRIPTIF

Nous nous sommes rendus ce jour : 15 RUE DE LA PAROISSE 13390 AURIOL

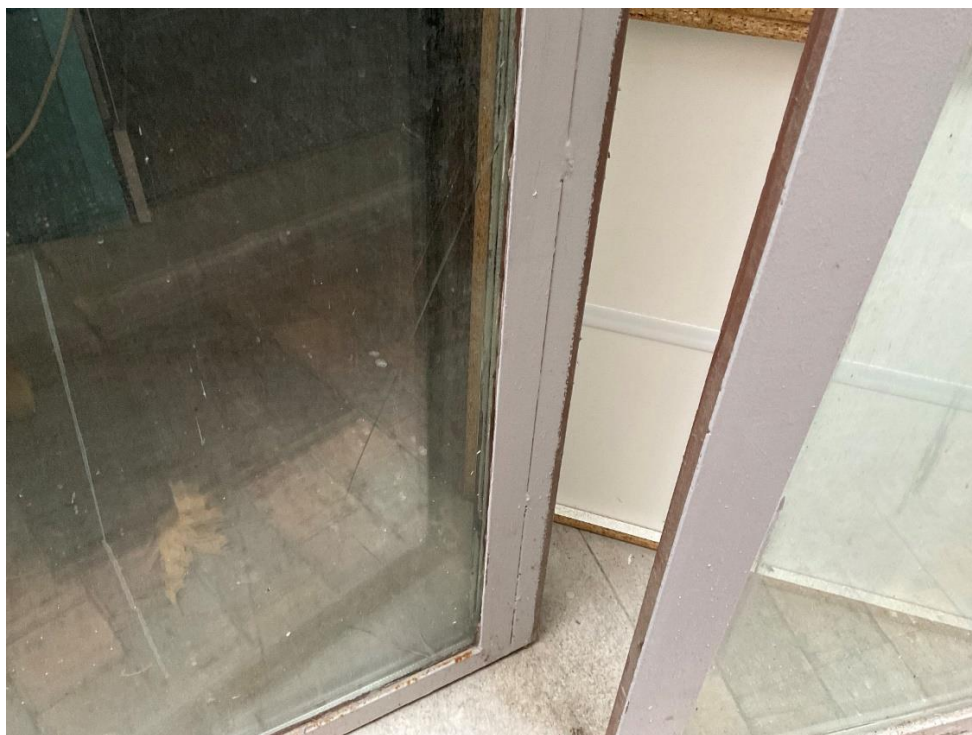
L'accès à ce local se fait par une porte vitrée. Nous notons qu'un vitrage est fissuré en partie basse.

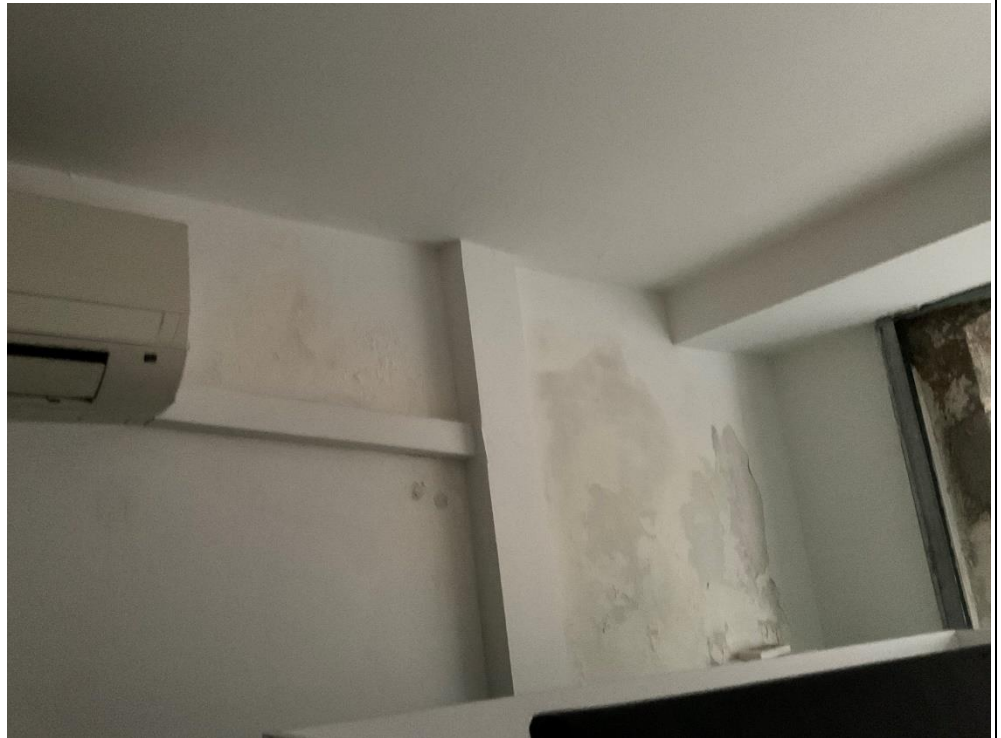
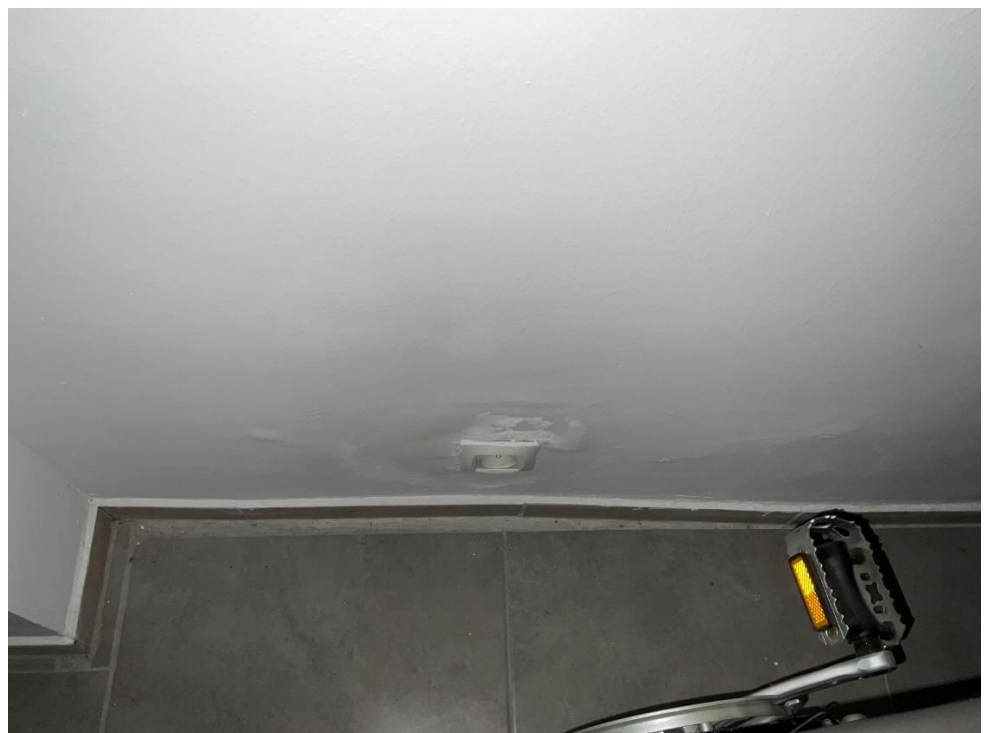
Nous notons des fissures par endroits et nous notons des traces d'humidité à proximité de l'appareil des climatisations.

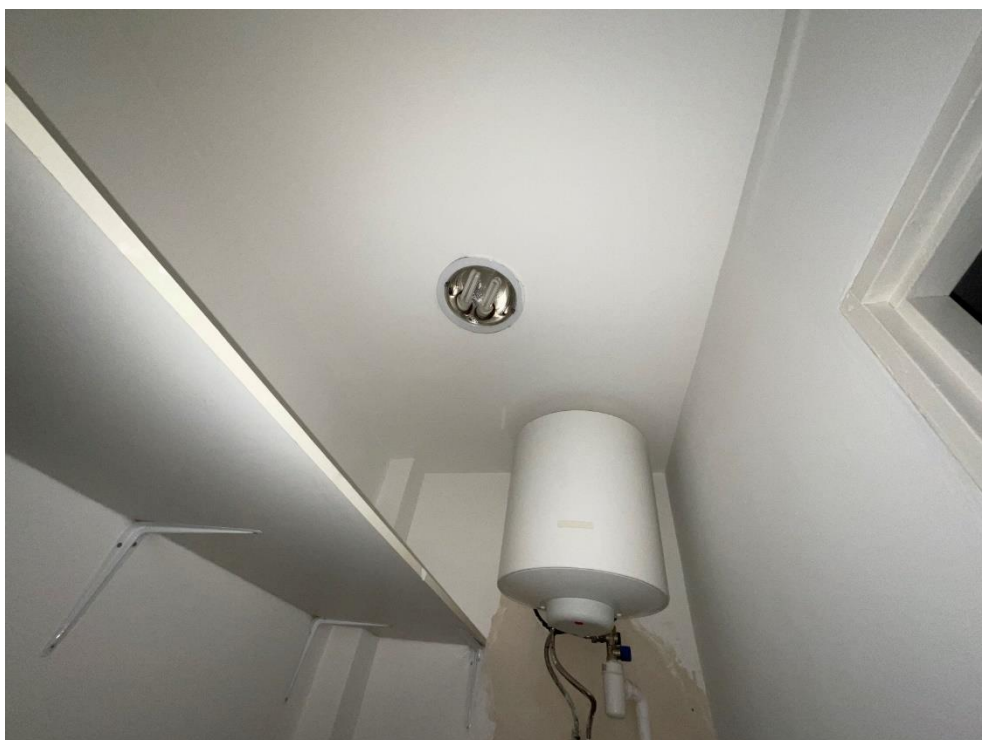
Nous notons des traces de reprise sur le mur à proximité du chauffe-eau et nous notons que la faïence murale est en bon état.

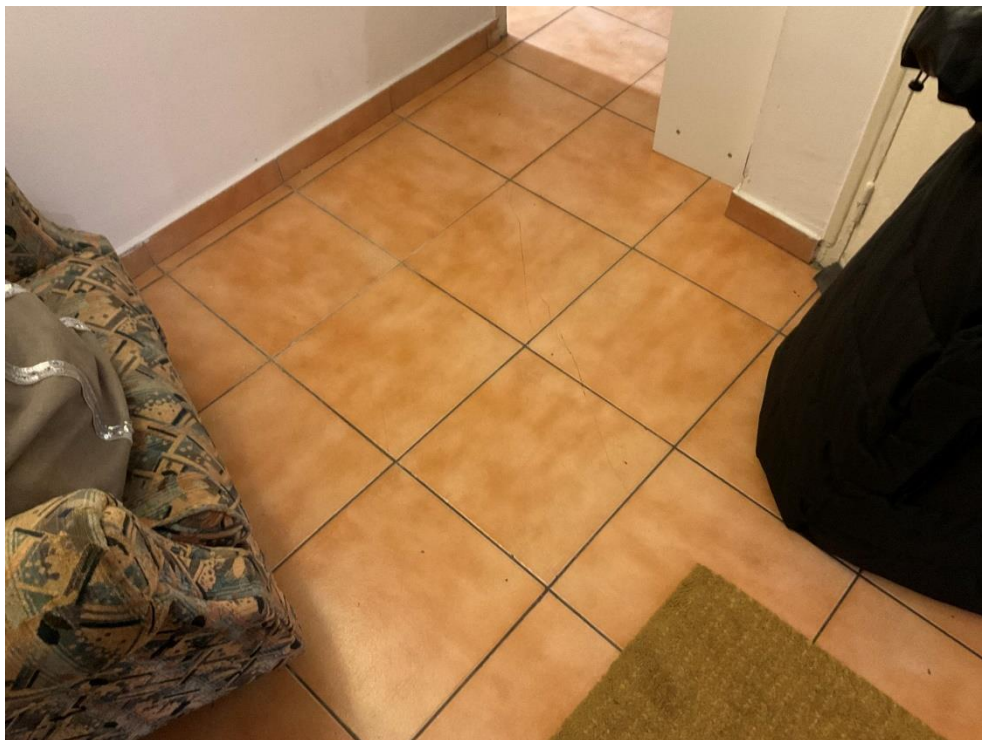
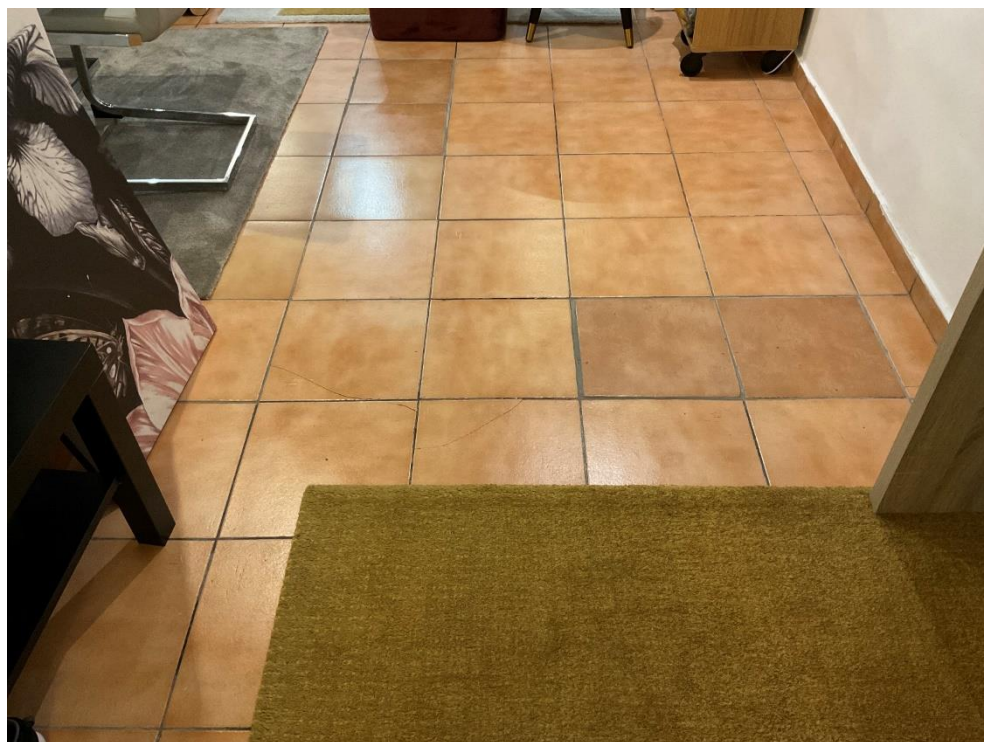
Le carrelage au sol est à l'état d'usage. Nous notons des fissures par endroits.

Les murs et plafond peints sont à l'état d'usage. Nous notons des traces d'humidité par endroits.

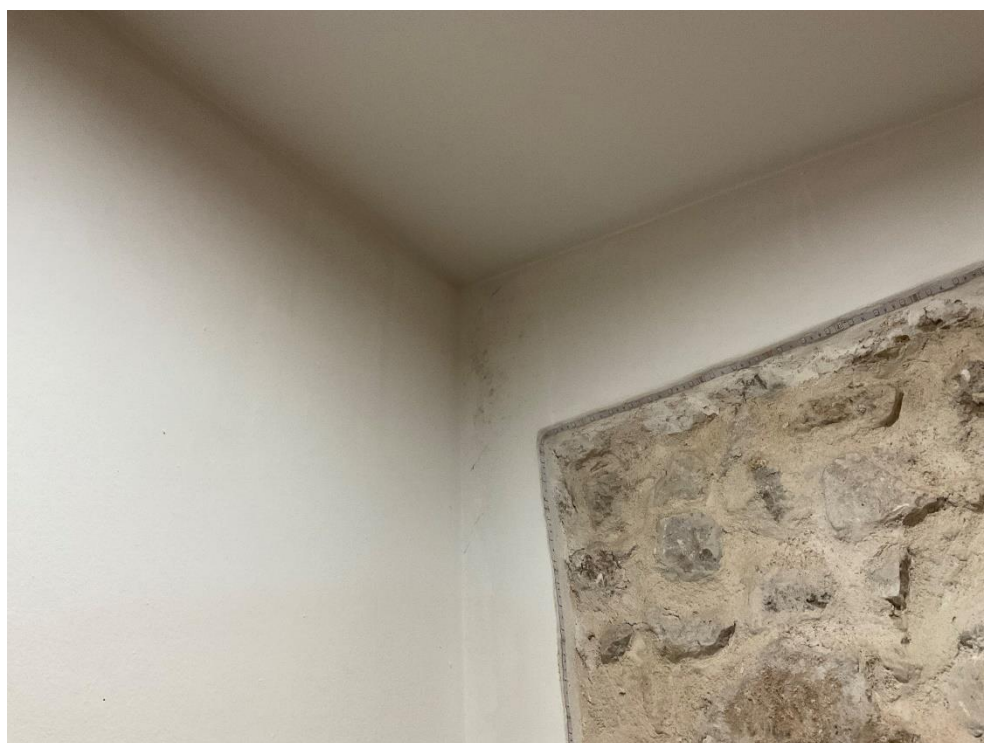
Nous notons des traces d'humidité en partie haute du mur.
