# DOSSIER DE DIAGNOSTIC TECHNIQUE

Numéro de dossier : **8597MNL**  
Date du repérage : **16/11/2023**

Adresse : ..... **15, rue de la Paroisse**

Désignation et situation du ou des lot(s) de copropriété :  
**Appartement T3, au 1er étage, lots n° 3 et 4 réunis en une seule et même unité d'habitation,**

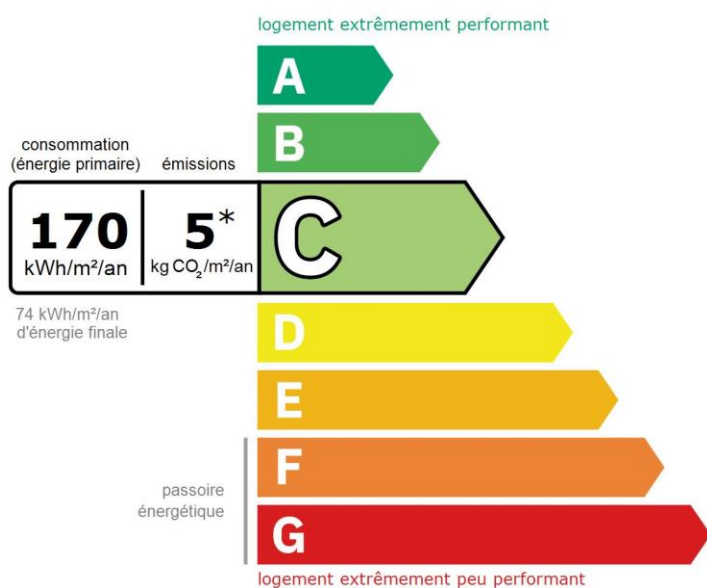
## Performance énergétique et climatique

Le niveau de consommation énergétique dépend de l'isolation du logement et de la performance des équipements. Pour l'améliorer, voir pages 4 à 6

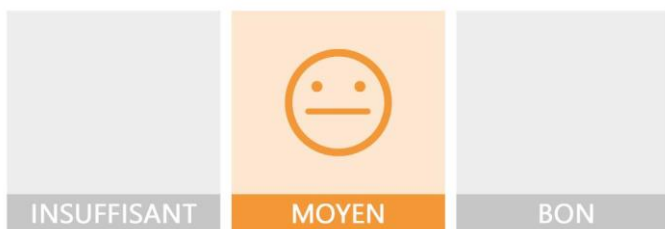
## Confort d'été (hors climatisation)\*

Les caractéristiques de votre logement améliorant le confort d'été :

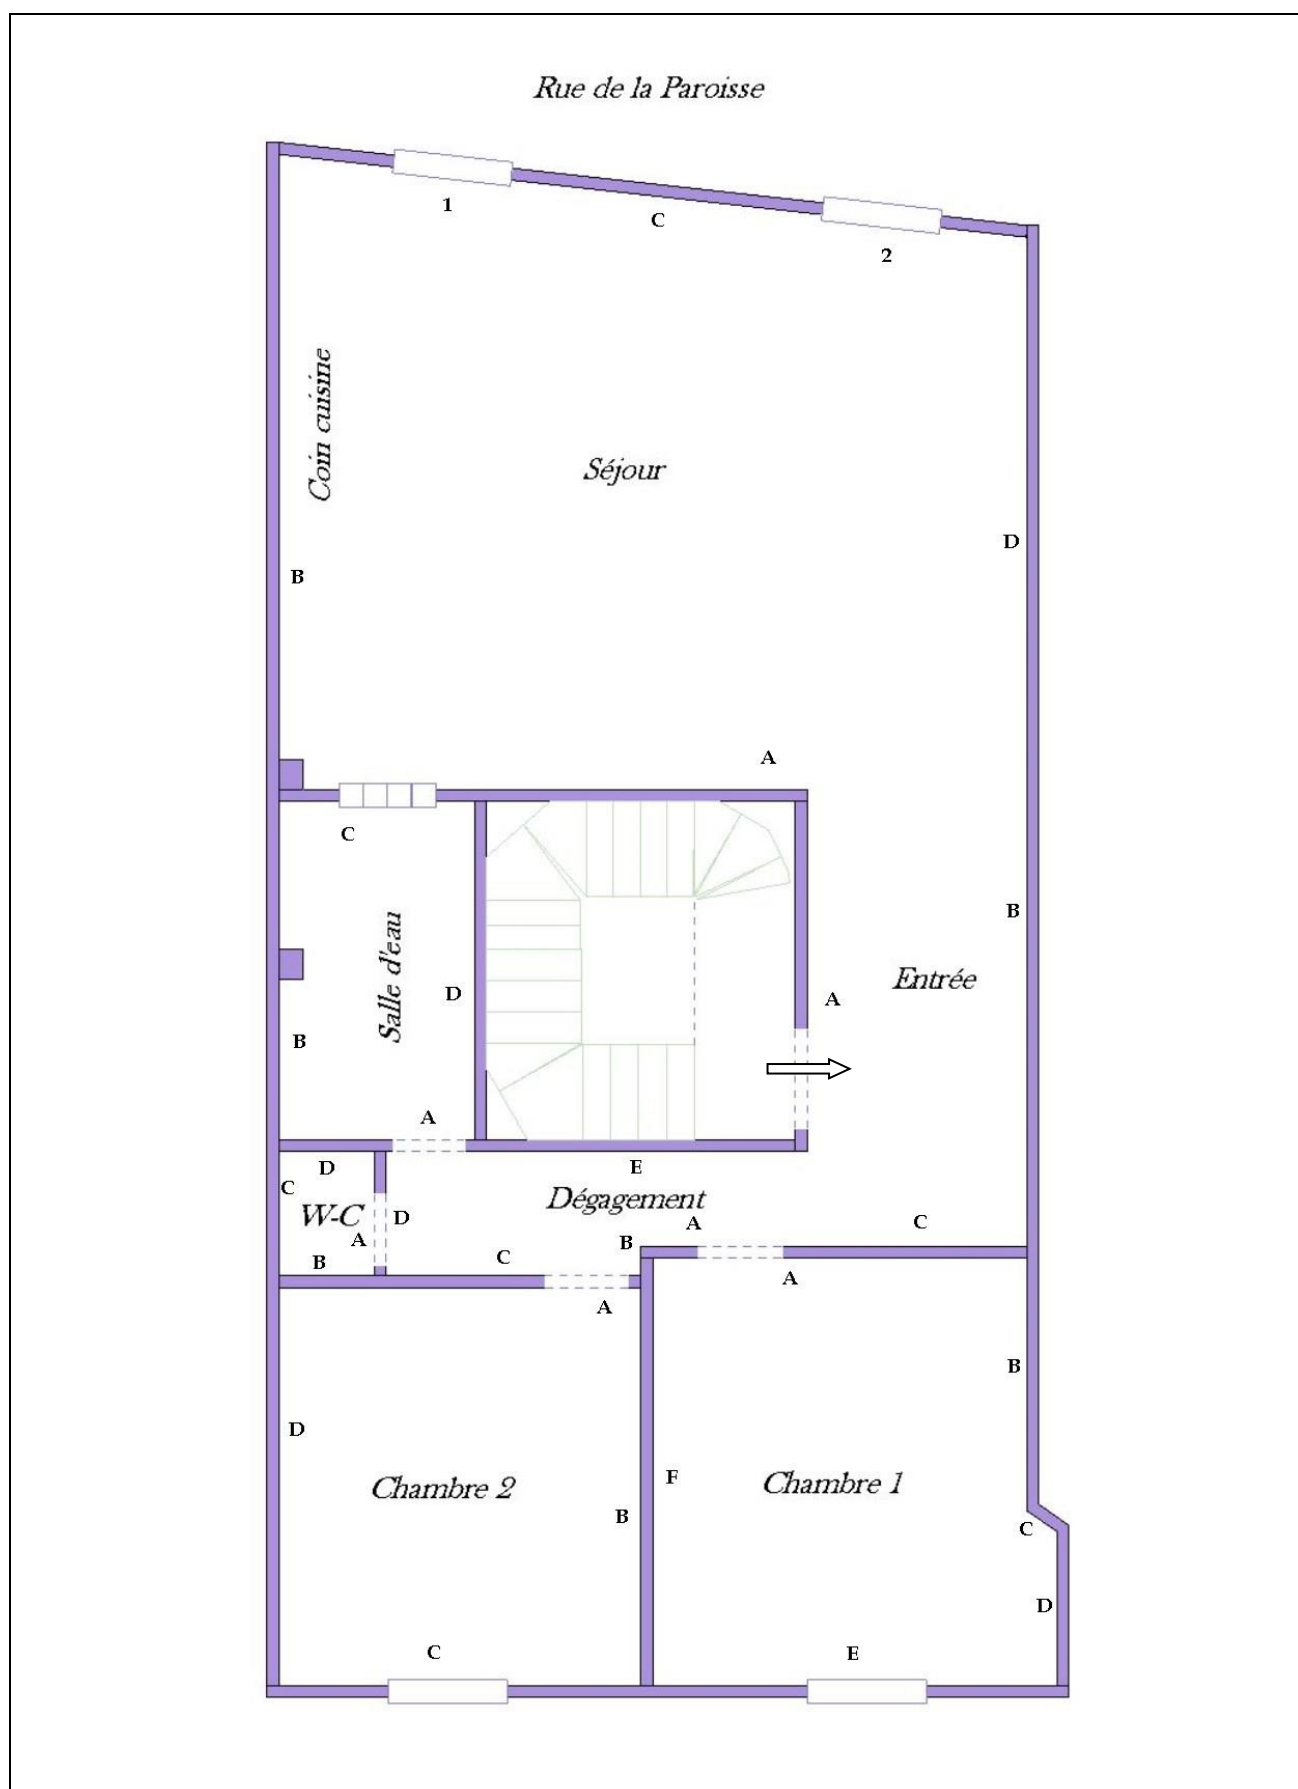
## Localisation des mesures sur croquis de repérage

Les locaux objets du constat présentent plusieurs unités de diagnostic d'une même pièce recouvertes de moisissures ou de nombreuses taches d'humidité.

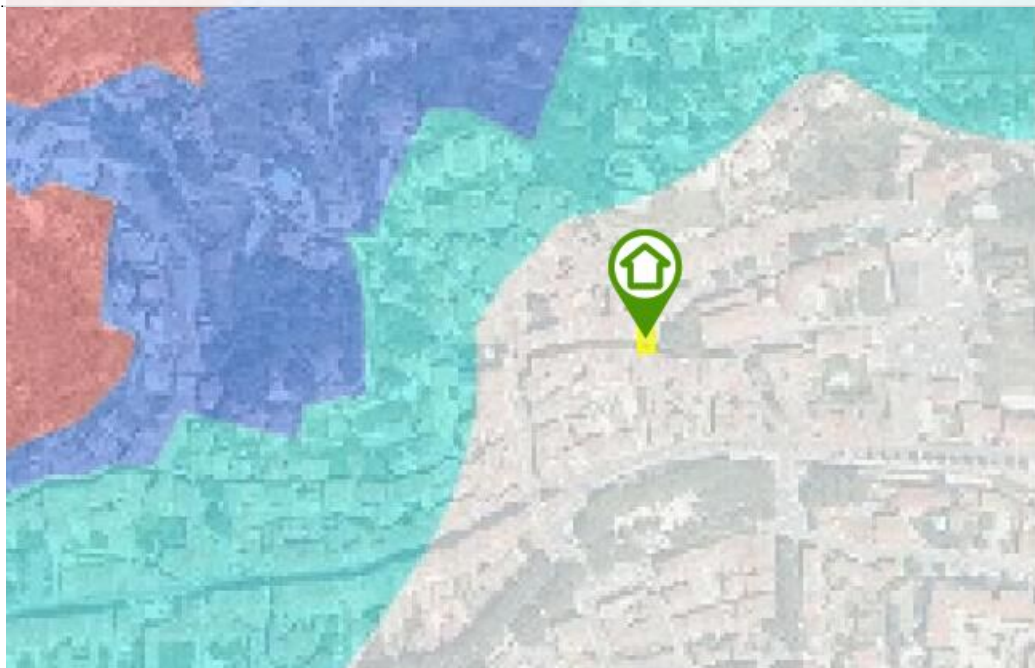
\* L'immeuble n'est pas situé dans le périmètre d'une zone à risques

La carte ci-dessus est un extrait de la carte officielle fournie par les services de l'Etat.

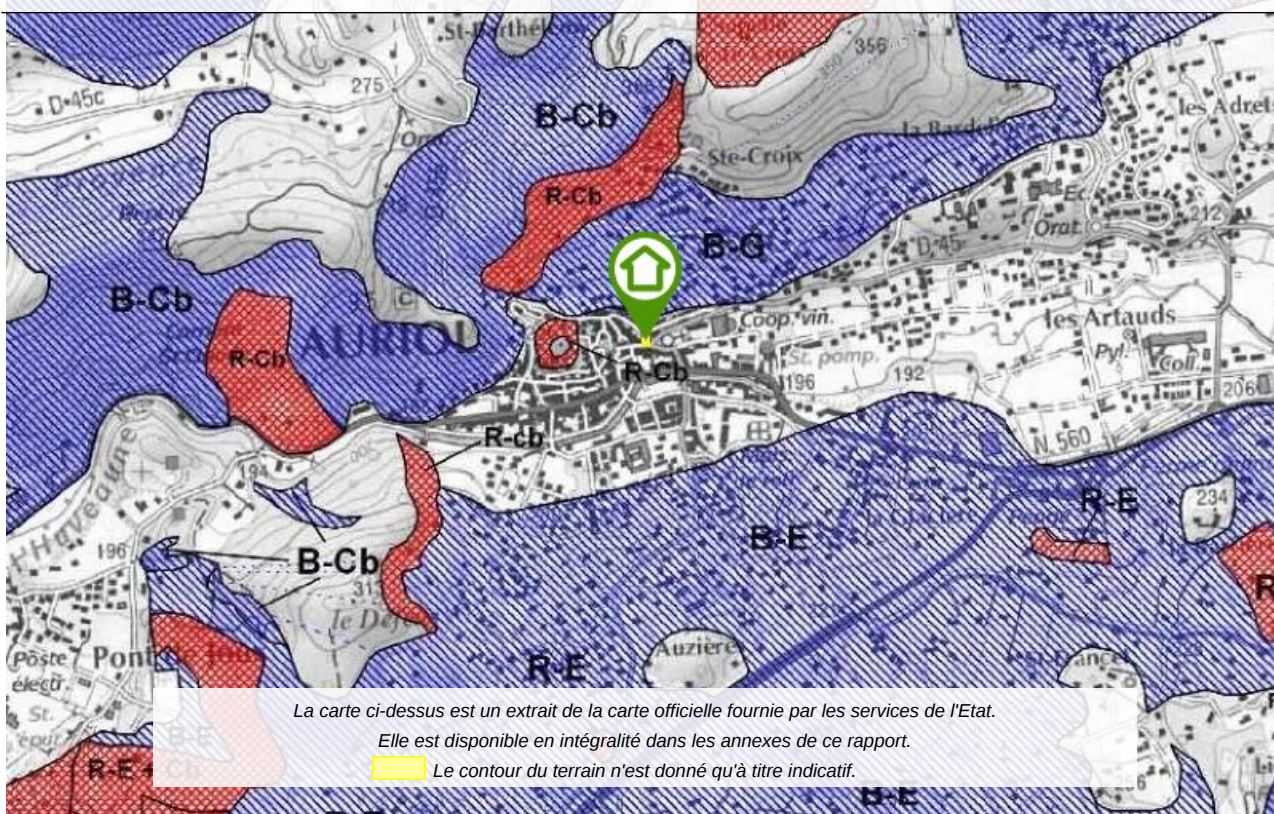
\* L'immeuble n'est pas situé dans le périmètre d'une zone à risques

La carte ci-dessus est un extrait de la carte officielle fournie par les services de l'Etat.

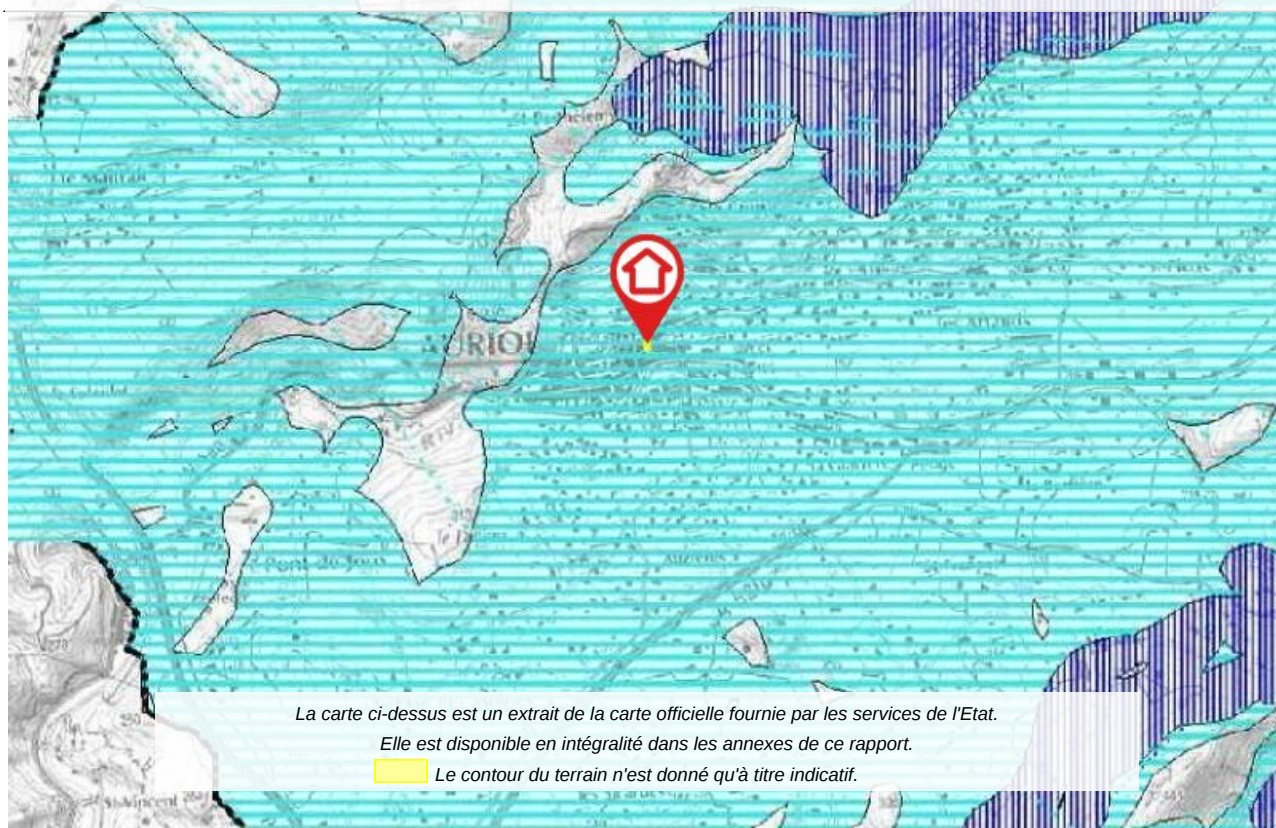
PPRn Sécheresse et réhydratation - Tassements différentiels, approuvé le 14/02/2012 (multirisque)

## Concerné\*

\* Zone faiblement à moyennement exposée

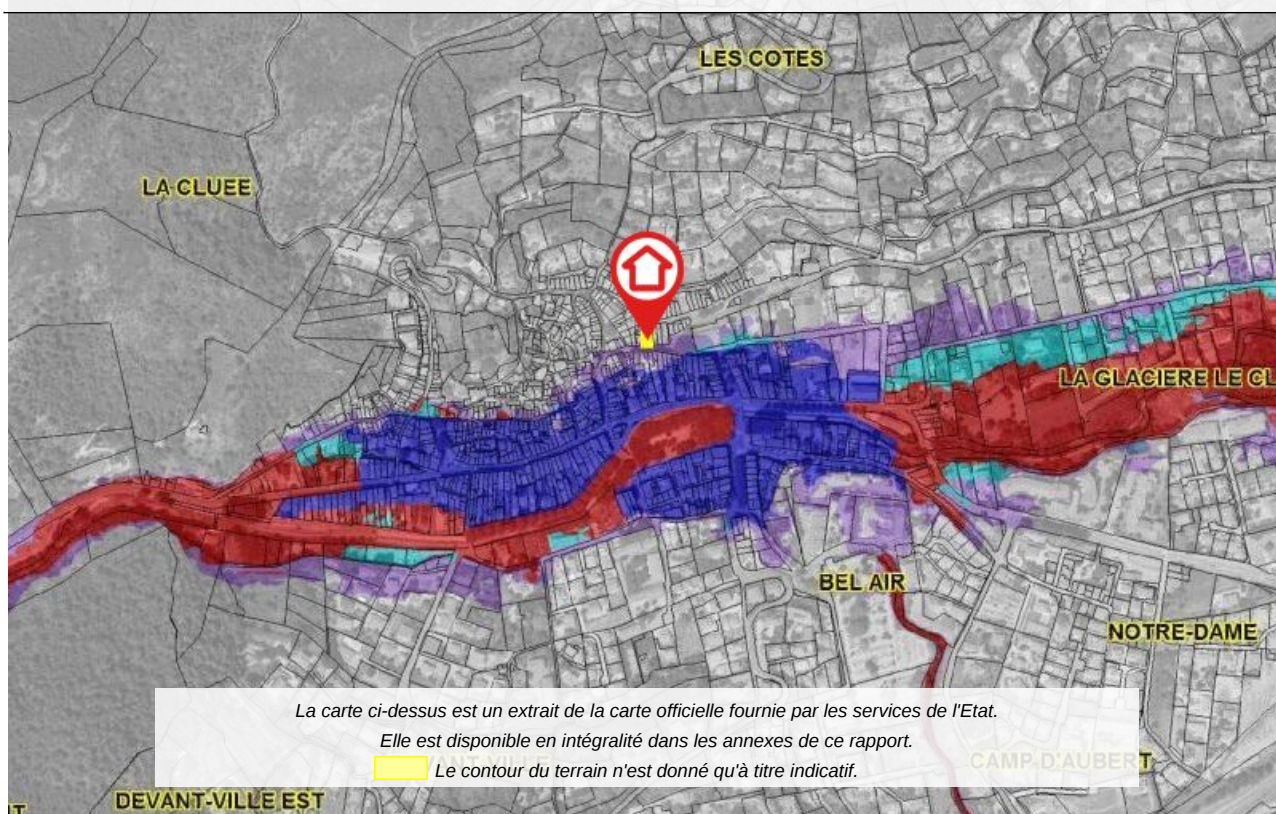
PPRn Par une crue (débordement de cours d'eau), révisé le 02/01/2020

## Concerné\*

\* Zone violette (secteur Aléa Résiduel)

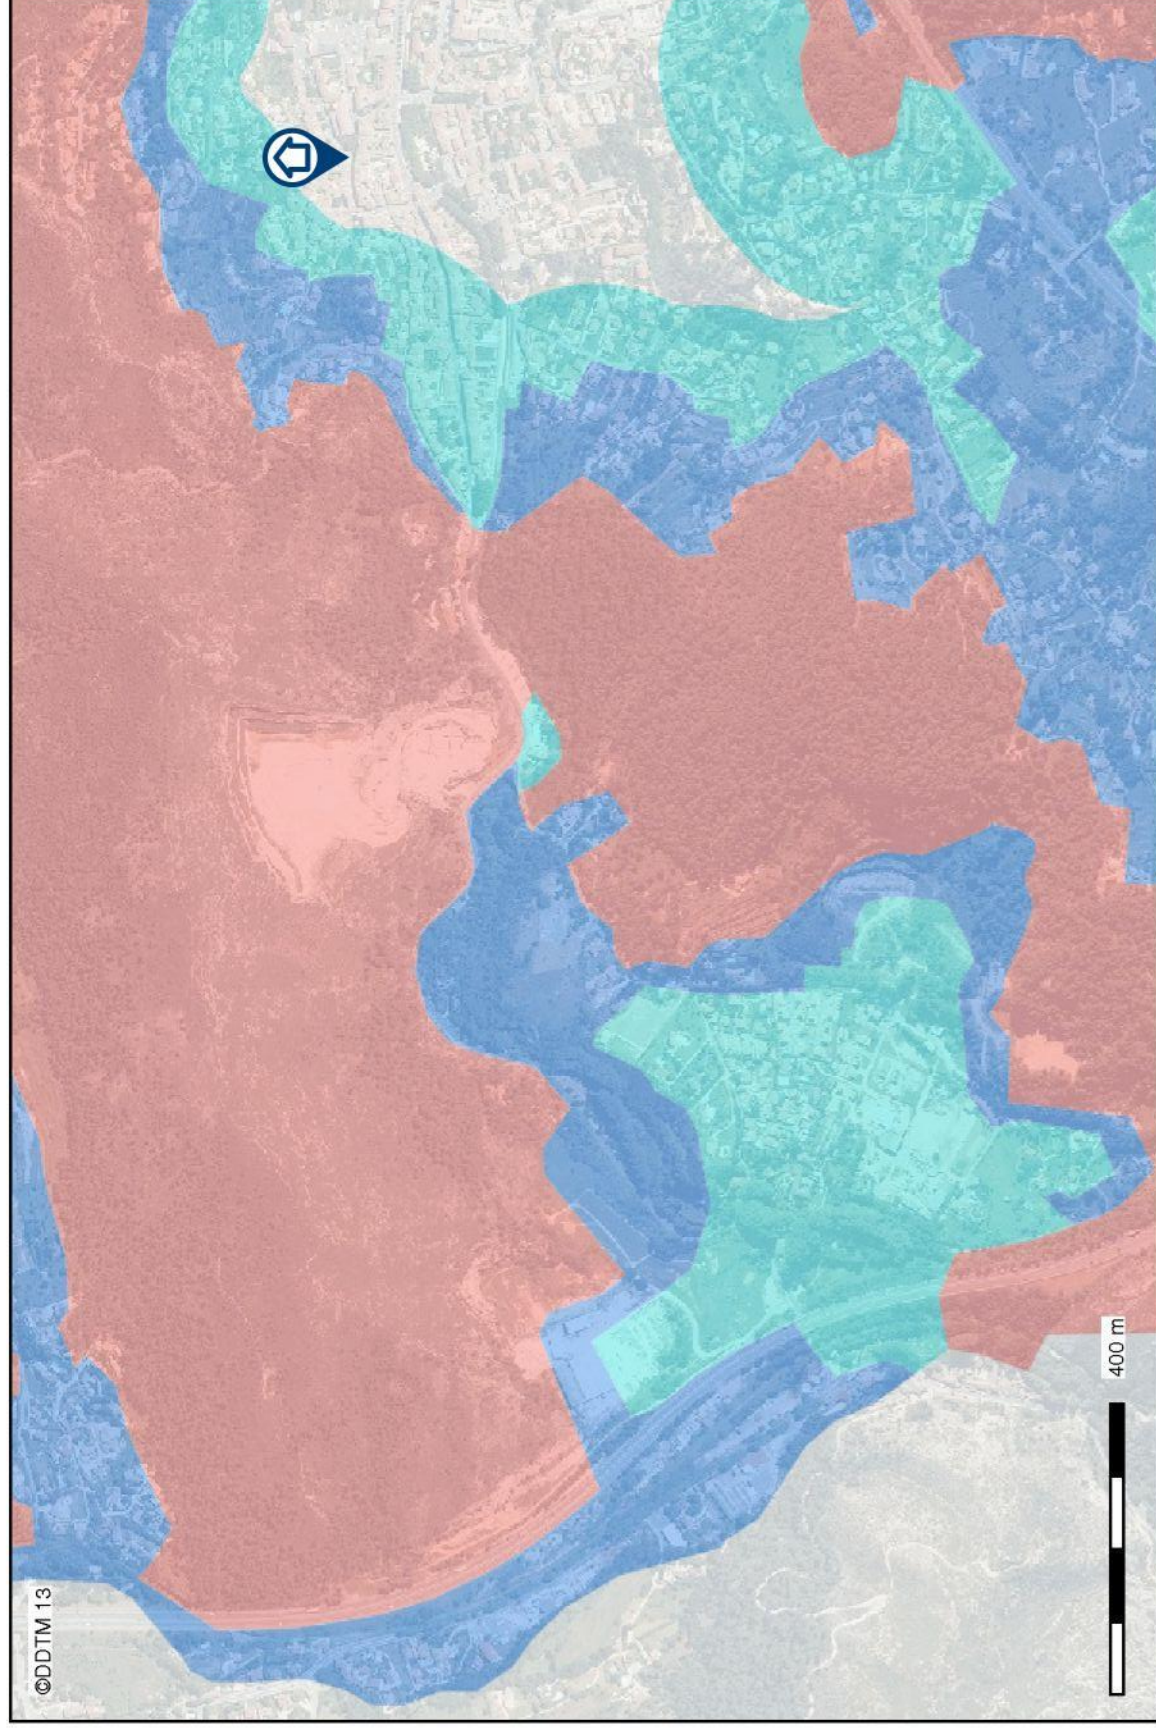
### Description :

Plan de Prévention des Risques d'Incendie de forêt de la commune d'Auriol

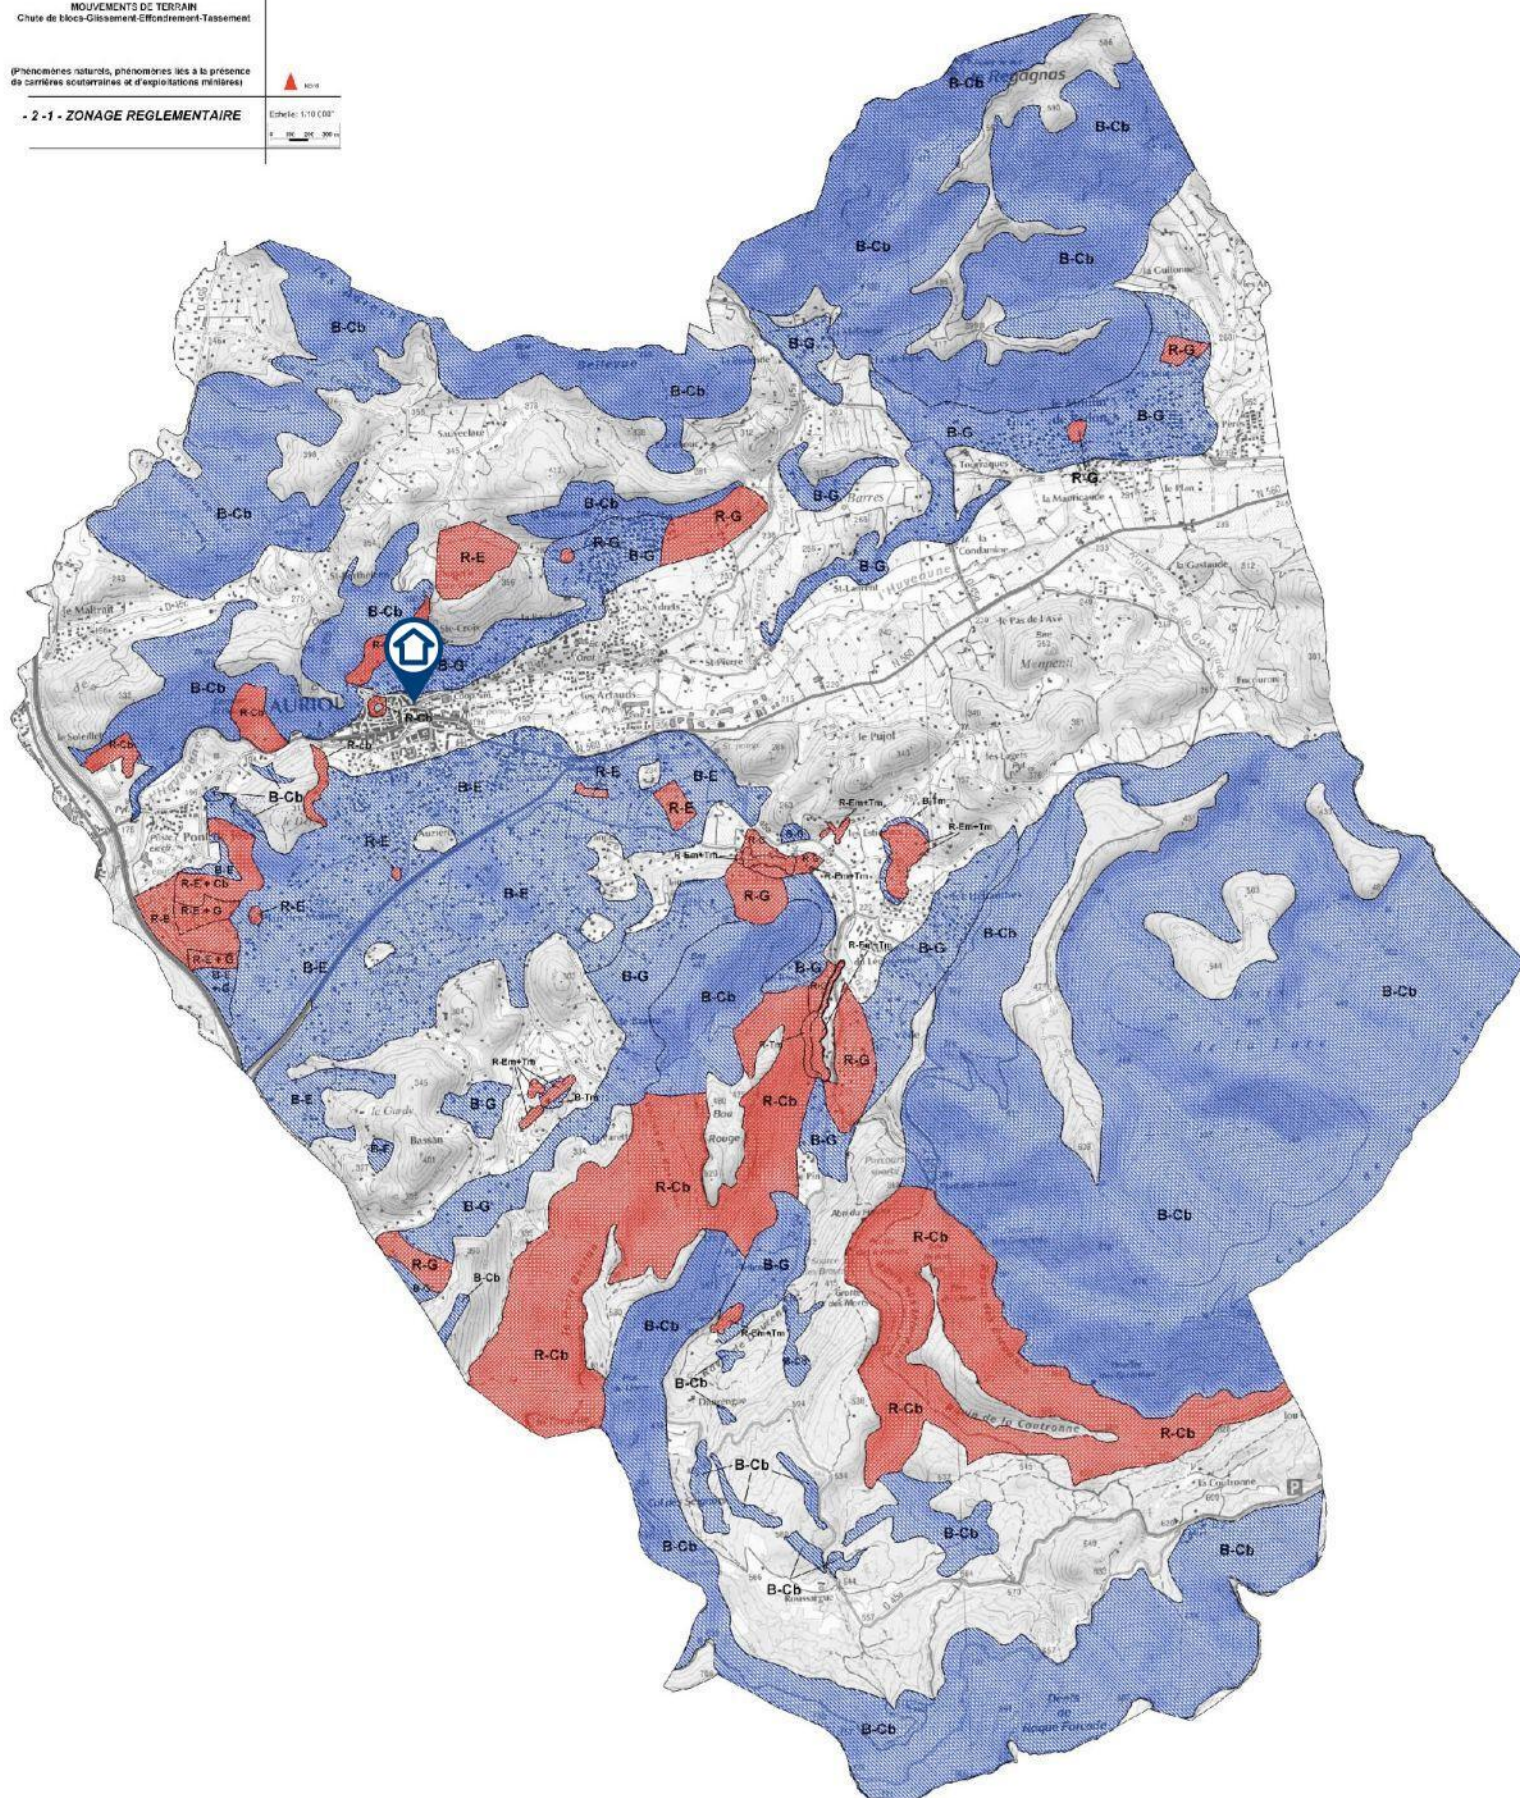
## - 2-1 - ZONAGE REGLEMENTAIRE

PLAN DE PREVENTION DES RISQUES  
NATURELS PREVISIBLES (P.P.R.)

**MOUVEMENTS DE TERRAIN**  
Chute de blocs-Glisement-Effondrement-Tassement

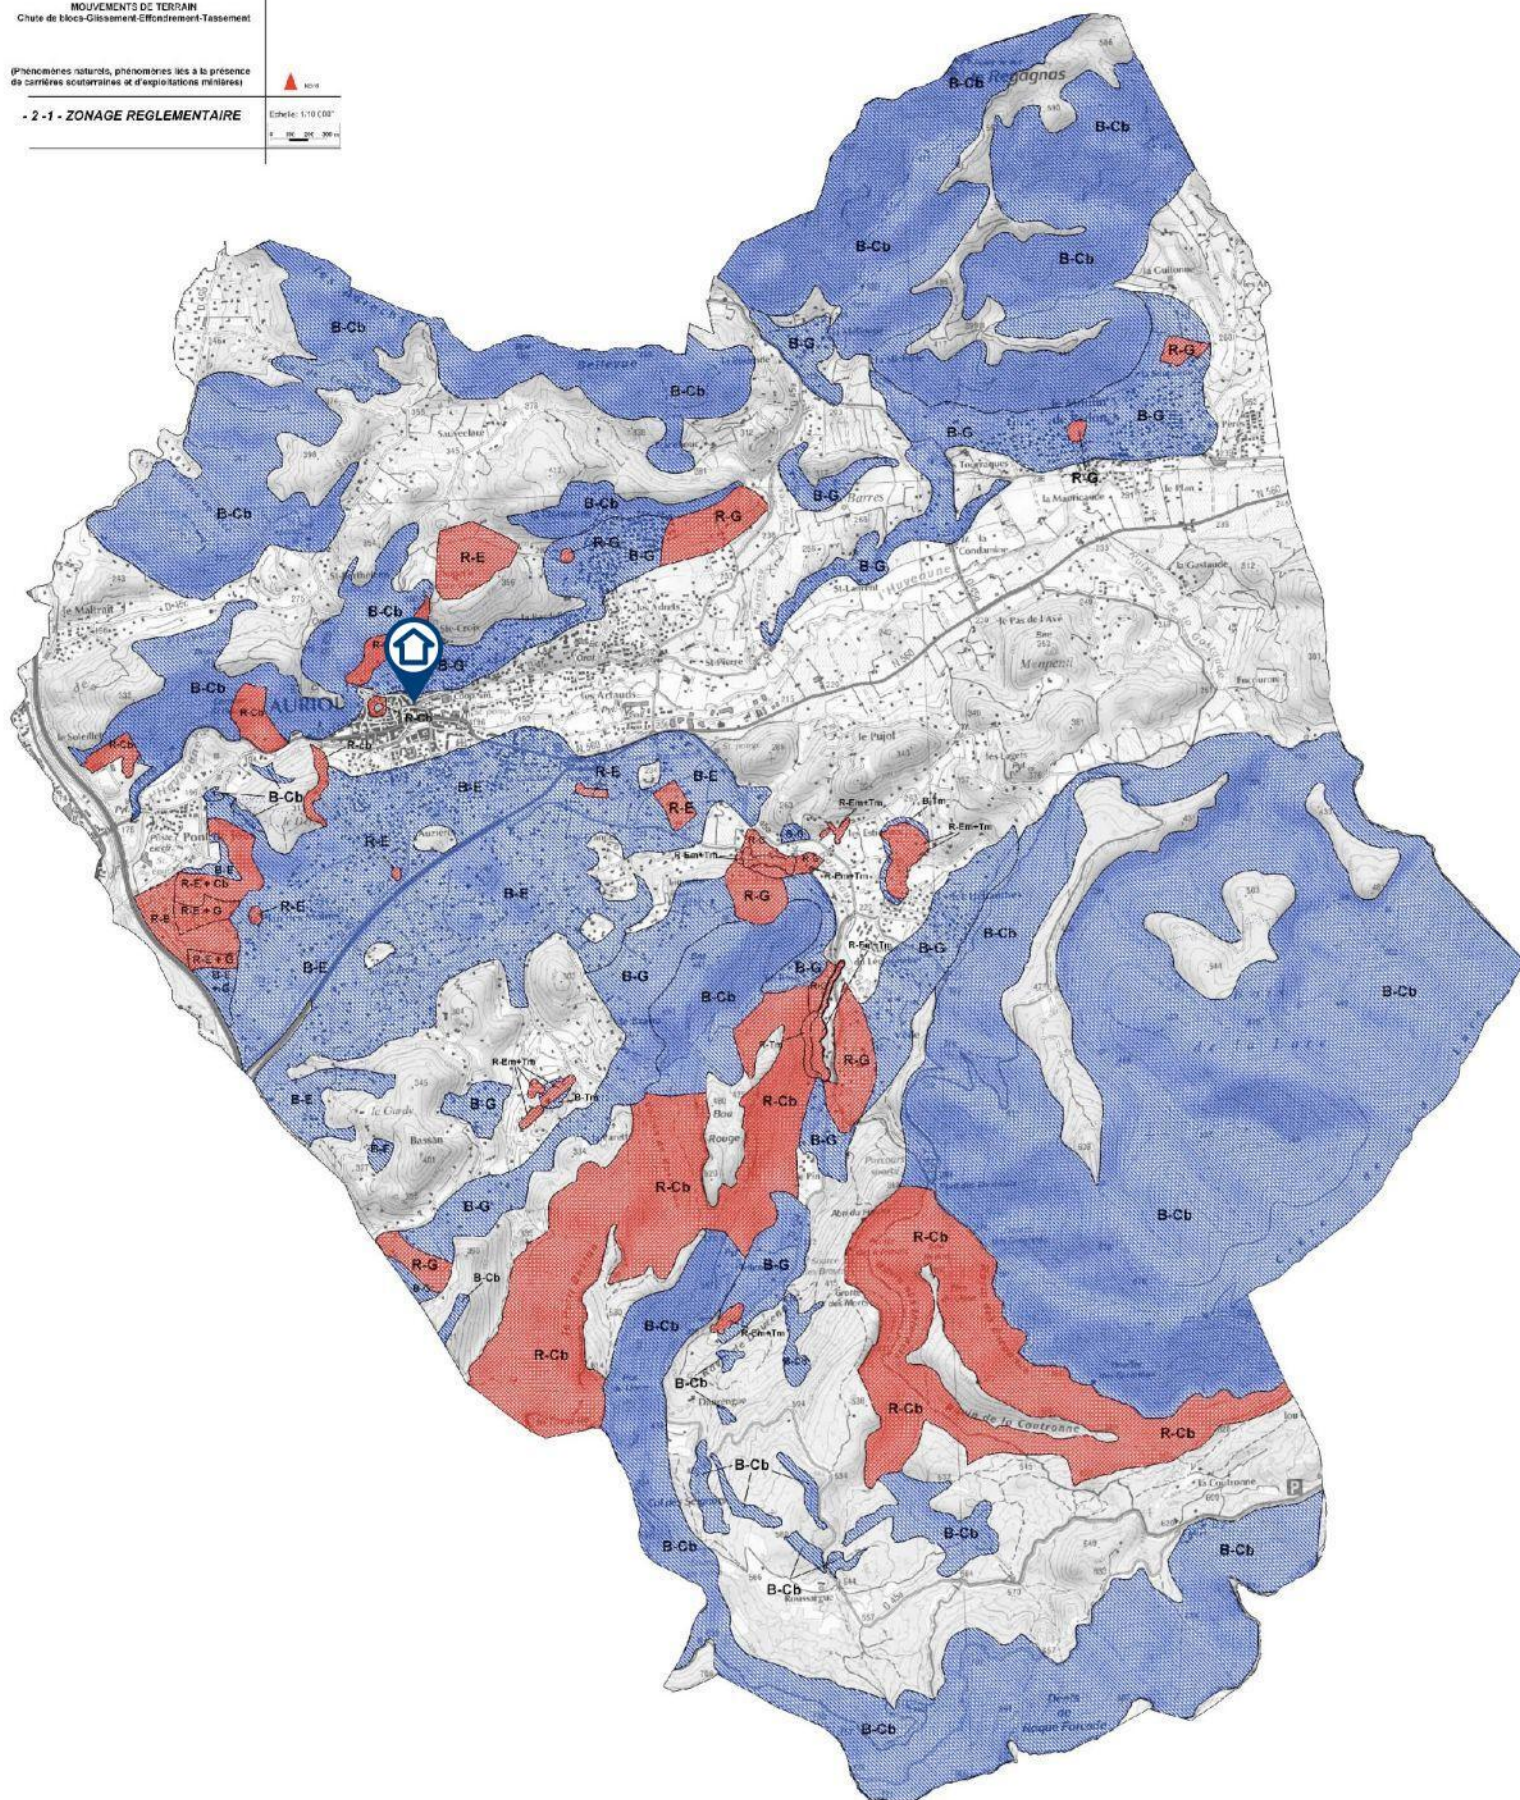
PLAN DE PREVENTION DES RISQUES  
NATURELS PREVISIBLES (P.P.R.)

**MOUVEMENTS DE TERRAIN**  
Chute de blocs-Glissement-Effondrement-Tassement
